輸送自來水用不銹鋼地下埋管之腐蝕破損分析

Corrosion Failure Analysis of Underground Stainless Steel Pipe Used For Water Transportation

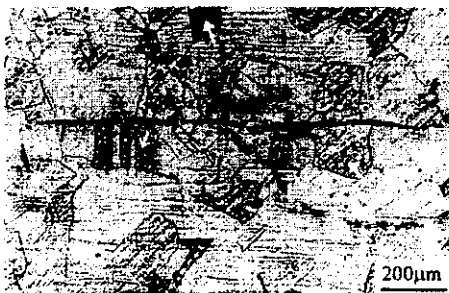
圖 2 為圖 1(a)右下側 C-C 虛線處橫截面金相(金相浸蝕液為體積比 1 : 1 : 1 之 HCl、HNO₃ 及 H₂O)。由圖 2 顯示,在沃斯田鐵相 304 不銹鋼的基地(matrix)中發現許多棒狀殘留的 δ 肥粒鐵相(如白色箭頭所指處),以及平行於管壁環向的夾雜物(inclusion)(如黑色箭頭所指處),此夾雜物經能量分散光譜儀(Energy Dispersive Spectrometer, EDS)分析得知含有較基地為高的 Mn 及 S 含量。上述材質成份及組織的不均勻性,對材料的耐蝕性(例如耐局部腐蝕性)有不利的影響。本研究中圖 1 (b) 及 (c) 所顯示的層狀腐蝕型態可能與材質本身的不均勻性有關。

圖 2 圖 1(a) C-C 橫截面光學金相圖。

(一) 從改善材質的觀點而言，建議增加不銹鋼埋管材料之化學成份及組織的均勻性，避免偏析或夾雜物的產生，以減少易發生腐蝕的位置。因本研究所
