清水輸水幹線隧道段檢測及維修

臺北自來水事業處工程總隊

摘要

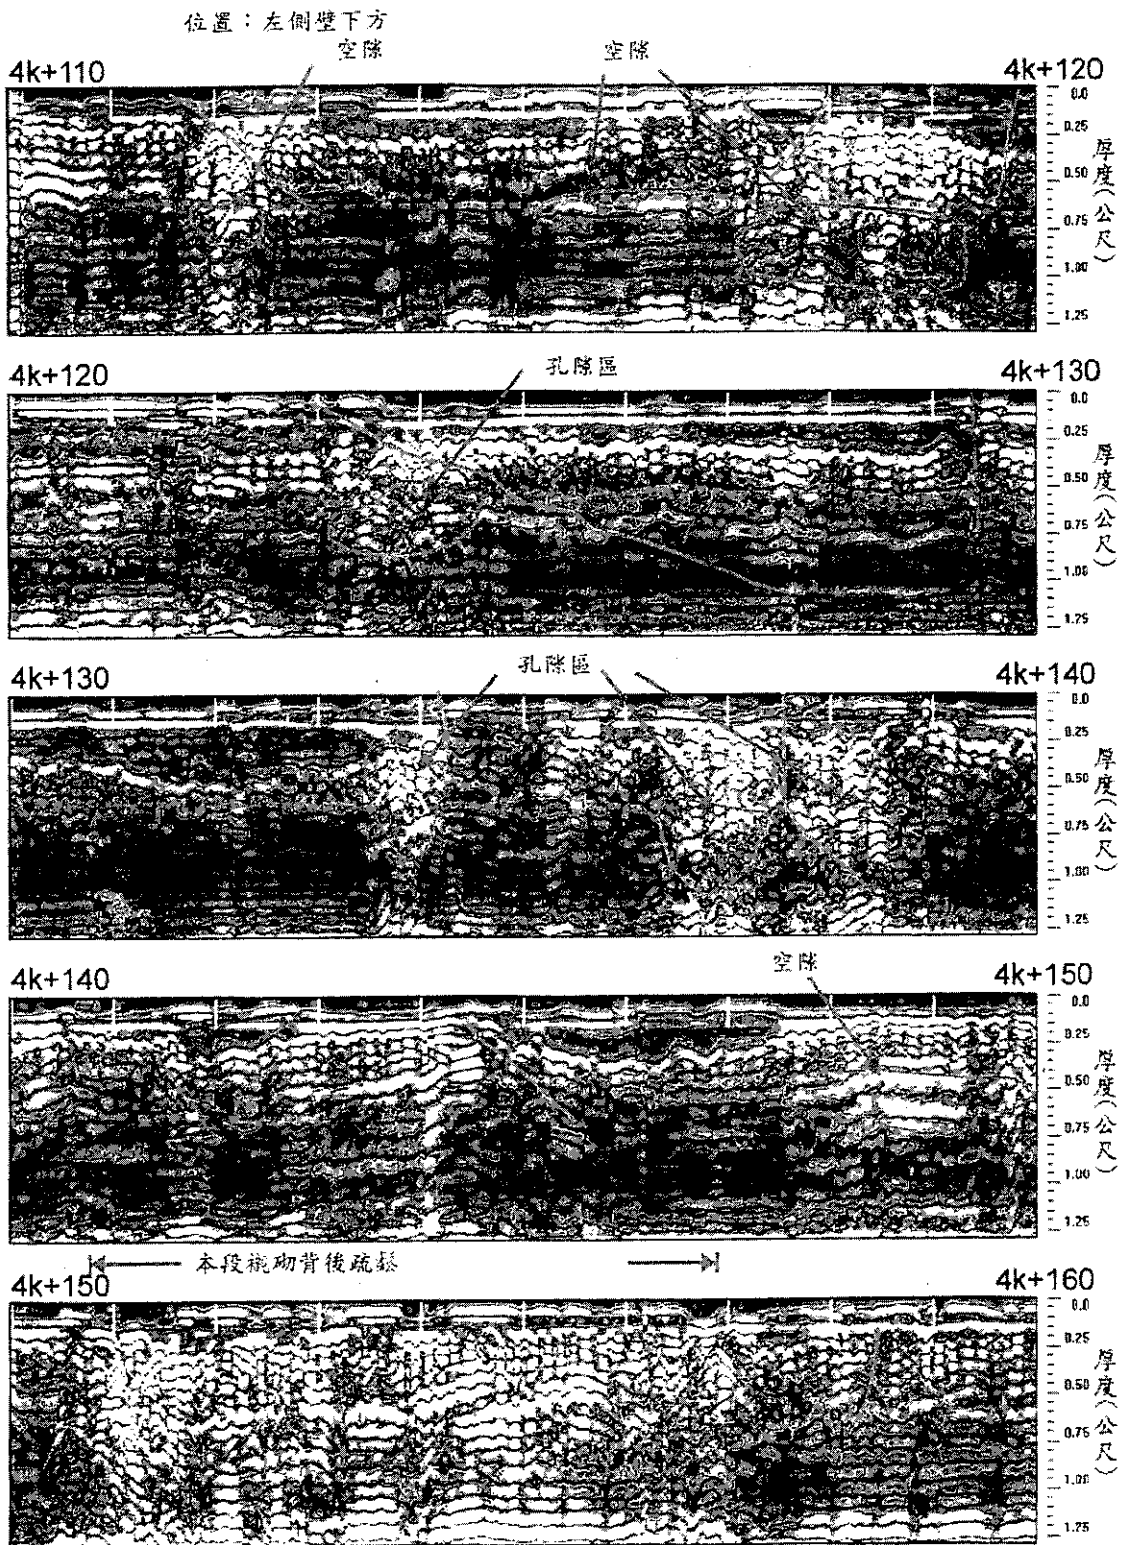
本案使用 GSSI SIR-2 透地雷達及 900MH 天線，施測參數設定為總歷時(total duration)20 ns(10^{-9} ec)，每條描線(trace)取樣 1024 點，每公尺 40 次掃描，總共施測 3610 公尺。在資料處理分析上應用速度分析、頻率濾波、解迴旋、影像處理等技巧（如圖 2.3.1）。圖中彩色部分代表雷達波場振幅，色調較暗表示反射較弱，即介質之介電常數的差異較小，如襯砌與圍岩密接，因襯砌與一般岩系介電常數接近，因此反射能量不強，襯砌之厚度不易判讀；而當色調較鮮明時則表示反射較強，介質之介電常數變化較大，如有坑洞、鋼支保或含水，均會造成強反射。

如圖 2.3.1) 4k+110~4k+240左側壁下方透地雷達檢測圖

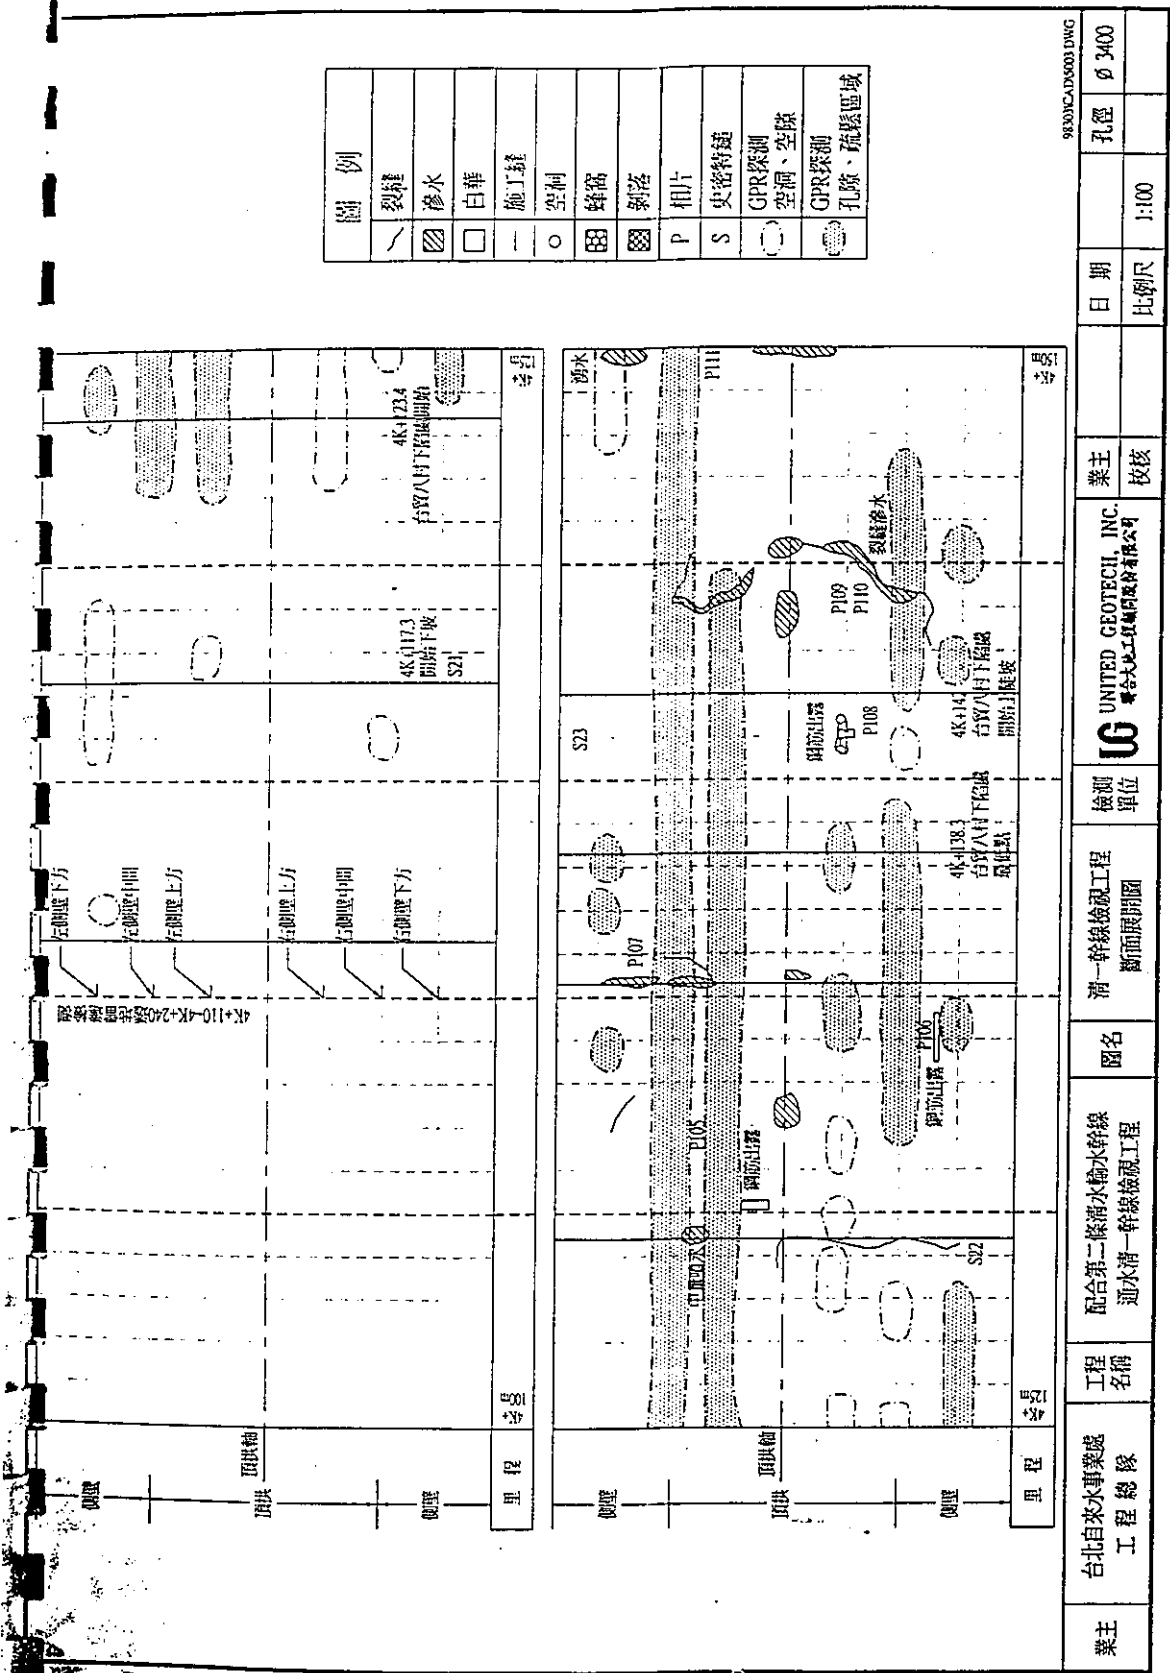
圖 2.3.2

對檢視所得的裂縫、滲水、白華施工縫、空洞、蜂窩、剝落等異常處，標示於縱斷面展開圖上（圖 2.3.2），展開圖以百分之一比例尺表示，另將探測結果沿測線方向每一公尺為單位繪制橫斷面圖（圖 2.3.3），並配合對損壞較嚴重可能影響結構體或會造成滲水湧水之區域，加以照相記錄，以方便往後資料查詢。。
