九二一集集大地震之供水設施損壞分析研究

1 陳耀楠，2 王炳鑫，3 曾盛一，4 顏福順，5 蘇怡珮，6 林子立
1 協會理事，2 經理，3 工程師，4 工程員，5 營運士，6 技術士
中華民國自來水協會，台灣省自來水公司

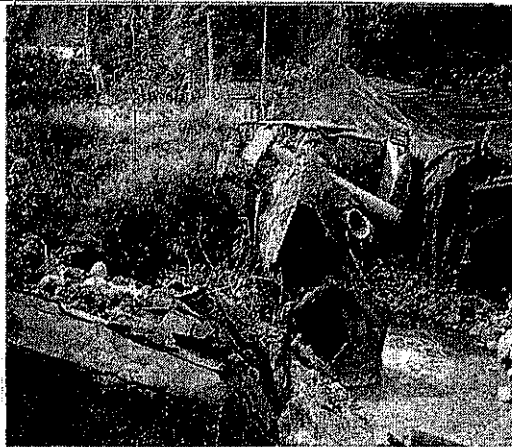
1999年9月21日凌晨1時47分12.6秒，台灣地區發生芮氏規模7.3級強烈地震，震央位於日月潭西方12.5公里處，震源深度1.1公里，屬於淺層地震。本次地震後又持續發生超過一萬餘次餘震，其中多次震度規模達6.0以上，且震央多集中在雪山山脈與中央山脈之間，除造成人民生命財產及公私建築物遭受重創外，災區內台灣省自來水公司轄屬之供水設施損壞亦相當嚴重，尤其斷層帶經過之台中縣(市)、南投縣等轄內之各供水系統，其所有供水設施幾近完全癱瘓，造成全面性停水。本次震災所造成之損壞及破壞機制為台灣地區百年所罕見(詳圖一)，涉及供水設施防災層面之問題相當廣泛，且延伸之影響至深且鉅，中華民國自來水協會有鑑於此，乃積極著手進行相關之分析研究。

圖一：豐原第一淨水場 2000mmSP
輸水幹管損壞—擠壓成團狀

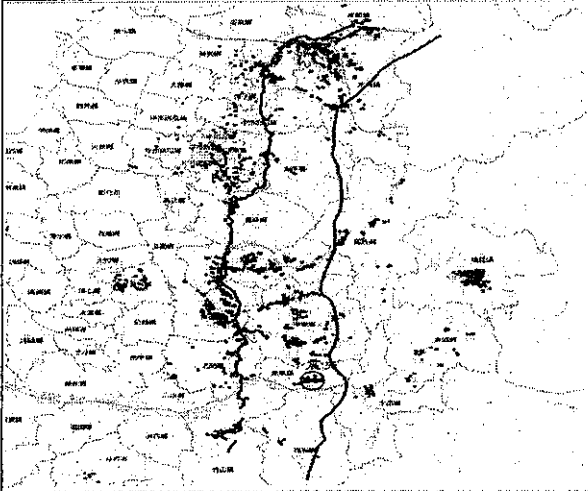
圖三：損壞分佈圖

調查範圍內計有 46 個供水系統，茲依受損之高低按十進位予以分組，俾初步區劃受損系統，其損壞分布情形詳圖三損壞分佈圖。其中震度 4 以下以鹿港系統較嚴重，震度 5 間以山地鄉谷關、霧社、信義、人倫、羅哪及平地鄉之員林、社頭等供水系統受損較嚴重，震度 6 間輸配水管受損以中寮、霧峰、東勢、卓蘭、日月潭，用戶外線以中寮、東光、日月潭、德化、鹿谷等系統受損較嚴重。

由於台中系統因震災情形差異頗大，為設法消除統計上所造成集中趨勢之偏移效果乃以兩斷層實際影響之地帶作為調查範圍，即以台中市北屯路、進化路以東、中興路以北為調查對象，重新修正其數據，其結果詳圖四，證明台中系統雖有兩條斷層通過，惟主要受損區仍集中於車籠埔斷層帶，至於雙冬斷層因位於東半部山區遠離供水區，相對未造成損害。此外東勢、竹山、坪頂、草屯等四個系統跟台中系統同樣，其雙冬斷層所通過之地區所幸均屬山區，而實際有造成損壞者，亦均位於車籠埔斷層帶(詳圖三)。

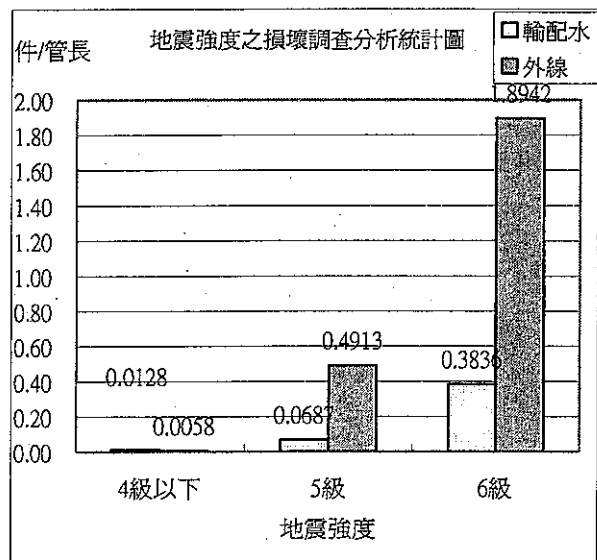
圖四

- (1) 若以 4 級以下震度受損率為基準相對於 5 級、6 級之受損率，其比值分別為輸配水管線 1：5：30，至於用戶外線部份則為 1：85：327，足證受損率與震度正相關，且震度愈強受損率成相當倍數成長；其損壞調查分析統計詳圖四。
- (2) 各震度各單項管種受損率調查分析(詳表一)，整體而言，各管種受損率震度 6 級以 HDPE (1.9871 件/公里)、震度 5 級以 ACP (0.9823 件/公里)、震度 4 級以下以 FRP (0.0918 件/公里) 等居首。
- (3) 在不同震度之下，各單一管種受損率與日本阪神震災受損率之比較分析(詳表二)

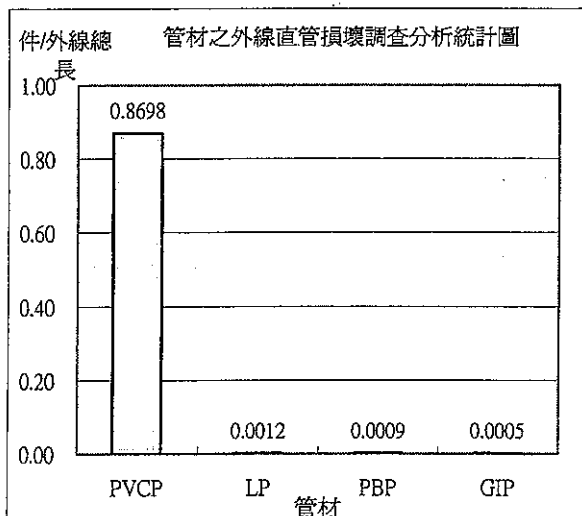
圖六

- (1) 經分析依管材別輸配水管線受損率以 HDPE 1.9094 件/公里最嚴重，ACP 0.9823 件/公里其次；用戶外線管材受損率以 PVC 0.8698 件/公里最嚴重。其結果詳圖六、七。用戶外線屬具受損率以由令 0.7580 件/千戶 並不嚴重。其結果詳圖八。
- (2) 按管徑別分析，輸配水管線以 $\phi 100 \sim 150$ m/m 受損率 0.2755 件/公里最嚴重， $\phi 80$ m/m 以下受損率 0.2173 件/公里次之；至用戶外線部份以 $\phi 20 \sim 25$ m/m 受損率 0.7594 件/公里最嚴重。

管材之輸配水損壞調查分析統計圖

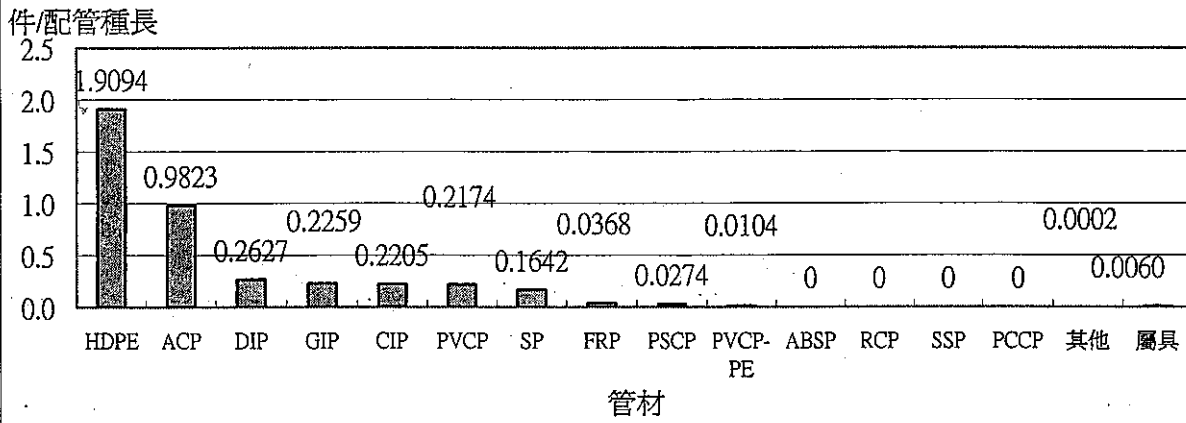
圖七 (ABSP、RCP、SSP、PCCP 為 0 值係無漏水件數之因)

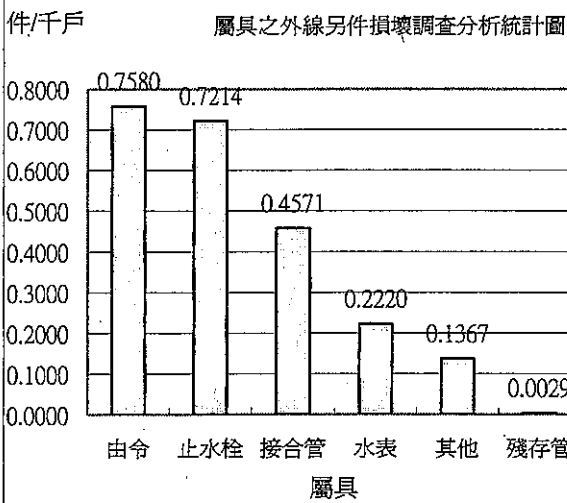
圖八

用途之損壞調查分析統計圖

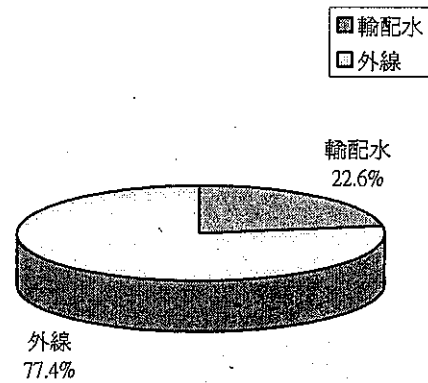
圖九

- (4) 按用途別分析，輸配水管線受損 4,447 件佔 22.6%，用戶外線受損 15,219 件佔 77.40 %，以受損率分析，則輸配水管線為 0.2312 件/公里，用戶外線 1.1854 件/公里，兩者受損率比值為 1：5。其結果詳圖九。

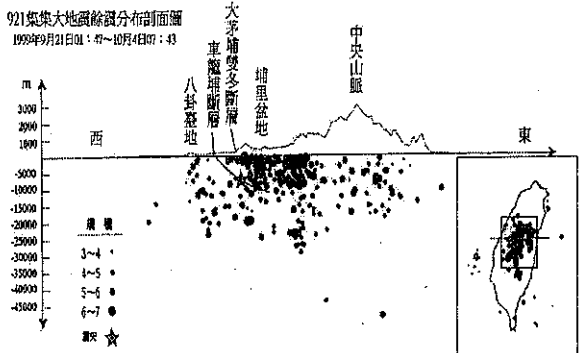
圖十

斷層經常是地震釋放能量的地方，許多大地震發生後，常出現地表破裂的現象，究竟是斷層引發地震抑或地震造成斷層，目前尚無科學上的定論。唯此次地震供水設施損壞最嚴重地區為雙冬斷層兩側地區以及車籠埔斷層沿線及其以東上盤地區（詳圖十），本次災害除直接受斷層錯移而造成之災損外，其餘主要災損係因地震產生之震動加速度太大而造成的破壞，尤其後續之餘震不斷，且其震度亦相當大亦為主因。

且屬易因地震波動引發地盤變形之物理性質，又後續之餘震震央亦集中於此斷層帶兩側附近（詳圖十），故受損率偏高應可理解。

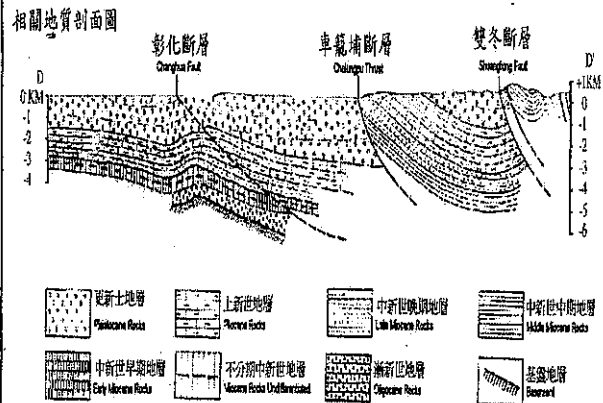
圖十一

由於車籠埔斷層及雙冬斷層為約制本次九二一大地震的兩條主要斷層，於地震發生後，經調查結果顯示，此次地震雙冬斷層本身並無明顯大量錯移，但沿線多處地方發現有噴沙或噴泥現象，形成砂火山或泥火山，並於中寮大坑溪溪床雙冬斷層位置發現溪床沈積層呈階梯式落差斷裂，由上揭地震災害形態研判，其岩石或土壤之地質結構與車籠埔斷層帶沿線不儘相同（詳圖十一）。

A 為臺灣中部地區構造簡圖，B 為 D-D' 的地質剖面圖

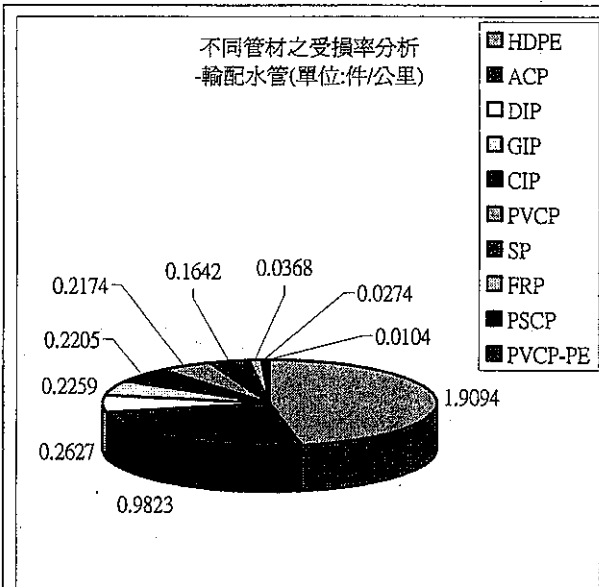
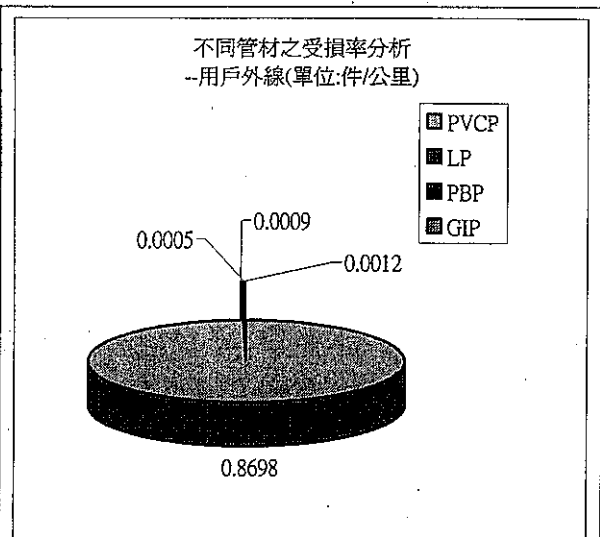
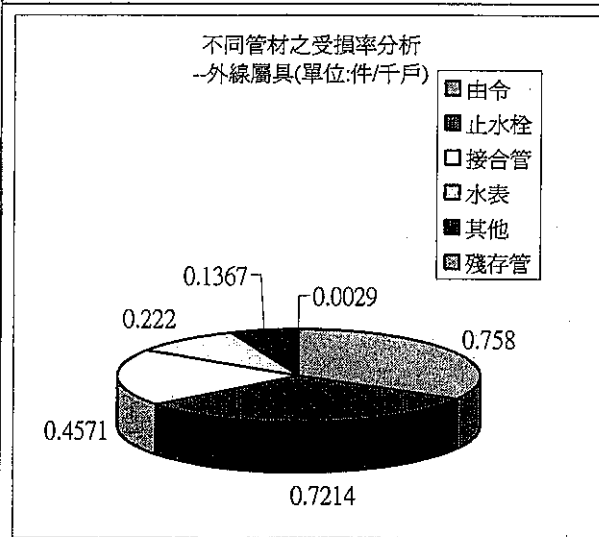
由不同管材及受損類別間之交叉分析，獲得兩者間之互動關係，經加以歸納如下：輸配水管受損率方面（詳表三），直管（本體）折損以 ACP 0.4912 件/公里居首，PCVP 0.2019 件/公里次之，CIP 0.1750

件/公里再次之；另件（異形管）破損依次如下 DIP 0.0244 件/公里，CIP 0.0148 件/公里，PVCP 0.0042 件/公里；接頭脫接依次如下 HDPE 1.9094 件/公里，ACP 0.4912 件/公里，DIP 0.1582 件/公里；接頭破損依次如下 GIP 0.1848 件/公里，DIP 0.0016 件/公里，PCVP 0.005 件/公里；屬具受損率為 6.0475 %。

用戶外線受損率方面（詳表四），直管折損依次為 PVCP 0.7968 件/公里，LP 及 GIP 0.0008 件/公里；另件破損 PVCP 0.0546 件/公里（以三通、肘管為主）；接頭脫接 PVCP 0.0065 件/公里，LP 0.0005 件/公里；接頭破損 0.0119 件/公里，GIP 0.004 件/公里；屬具受損率（詳表五）依次為由令 0.7580 件/千戶、止水栓 0.7214 件/千戶、接合管 0.4571 件/千戶。

上揭情況詳圖十二、十三、十四所示
