自來水會刊第 37 卷第 1 期目錄

實務研究

本期專題 工程技術

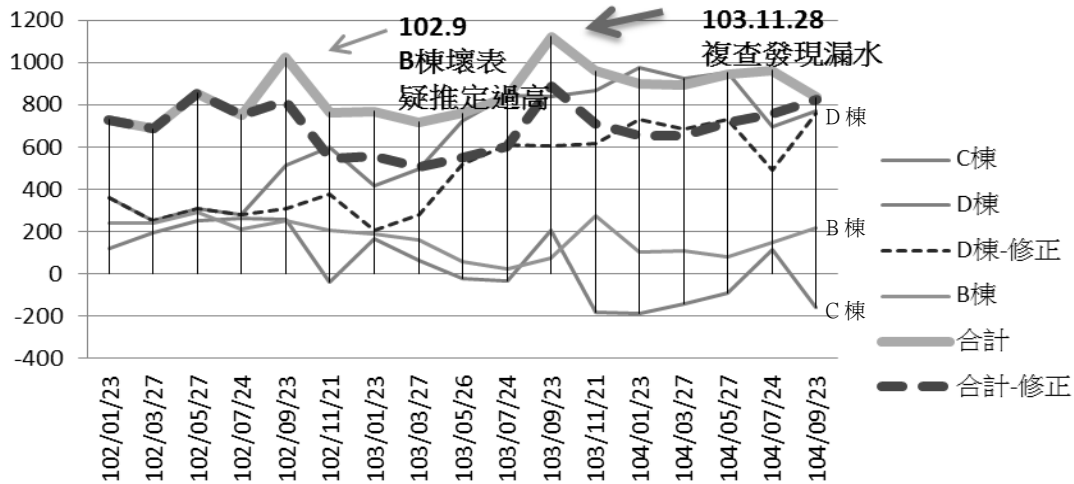
圖 2 內湖社區大樓 BCD 各棟總表分攤消長情形曲線圖

表 3 內湖社區大樓 BCD 各棟總表分攤情形一覽表

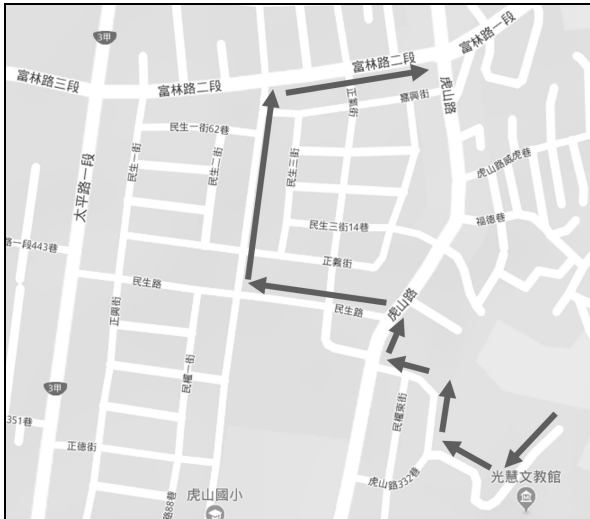
圖 8 林子頭配水池與第四淨水場聯合調度方案

本計畫 DHI 公司依據供水管網水力模擬成果，規劃林子頭配水池與第四淨水場的聯合調度方案(詳圖 8)及林子頭配水池與草屯市區的應急調度方案；另依據草屯系統目

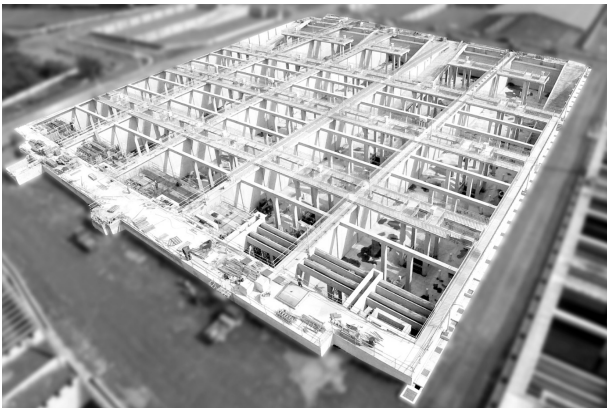
圖 9 初沉池施工照

淤時之備用池)，每池淨尺寸為 95m (長) × 19m (寬)×6m (有效水深)，採重力沉降方式去除淤泥，常態濁度 1,800NTU 以下時，設計處理水量 42 萬 CMD 時，表面溢流率為 11.6m/day，水力停留時間約 12 小時，出水量為 40 萬 CMD。初沉池設計時考量淤泥清除機制，每池均設有 4 座集泥井、抽泥設備、抽水泵、濁度監控設備、高壓沖泥設備、排泥閘閥、排泥管、沖洗管線，施工照如圖 9、完工照如圖 10。

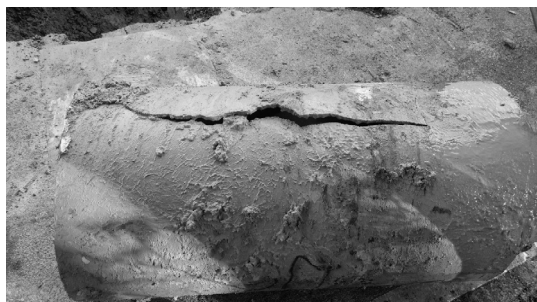
圖 11 管線破裂面

因事況緊急，承商調派大量工班及機具，務必要儘速完成搶修，恢復供水，管線破裂處經剪管修理完成後，檢視水管破裂面為長約 80 公分之縱向裂縫，原因為管線下方有大型石塊，可能因為車輛反覆輾壓路面造成破裂，而有這麼長之裂縫亦可能為管材石墨球化率不佳，延展性不足所導致(圖 11)。

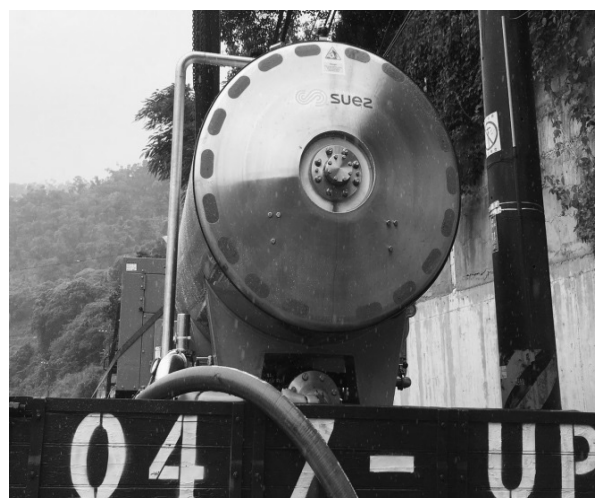
圖 16 以加壓設備將碎冰灌入消防栓

目前進行洗管之操作方式僅為關閉相關制水閥，並將消防栓全開以增加水流速度，期能將管底積泥沖出，以達洗管效果，惟功效仍有待商確，本處供水科目前試辦以碎冰灌入上游消防栓，由下游消防栓排出碎冰及管垢，以碎冰與管壁的摩擦，帶出陳年管垢，為相當不錯之洗管方式(圖 16~18)，如能應用在需要切換供水方向之路段，定期實施，則將來需要切換系統時，可大幅降低水質汙染之可能。

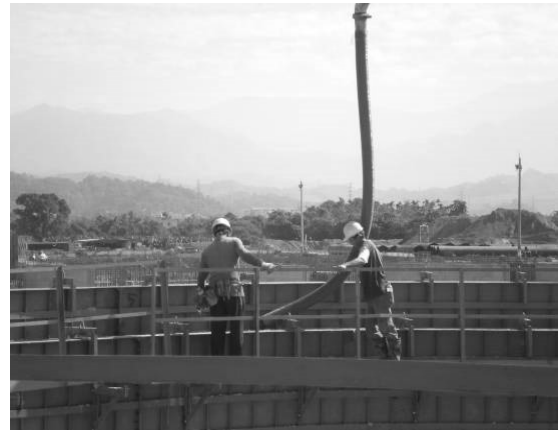
圖 2 一般澆置採用之軟管澆置情形

為克服前述之限制，湖山淨水場池牆於混凝土澆置時，將混凝土泵浦壓送車的管尾，捨去傳統的軟管（如圖 1、2 所示），並改採用剛性之 4 吋鋼管（如圖 3、4 所示），並於灌漿時，將 4 吋鋼管插進池牆內之灌漿面下，於灌漿過程中再視澆置面的高度，將鋼管逐漸往上移動。

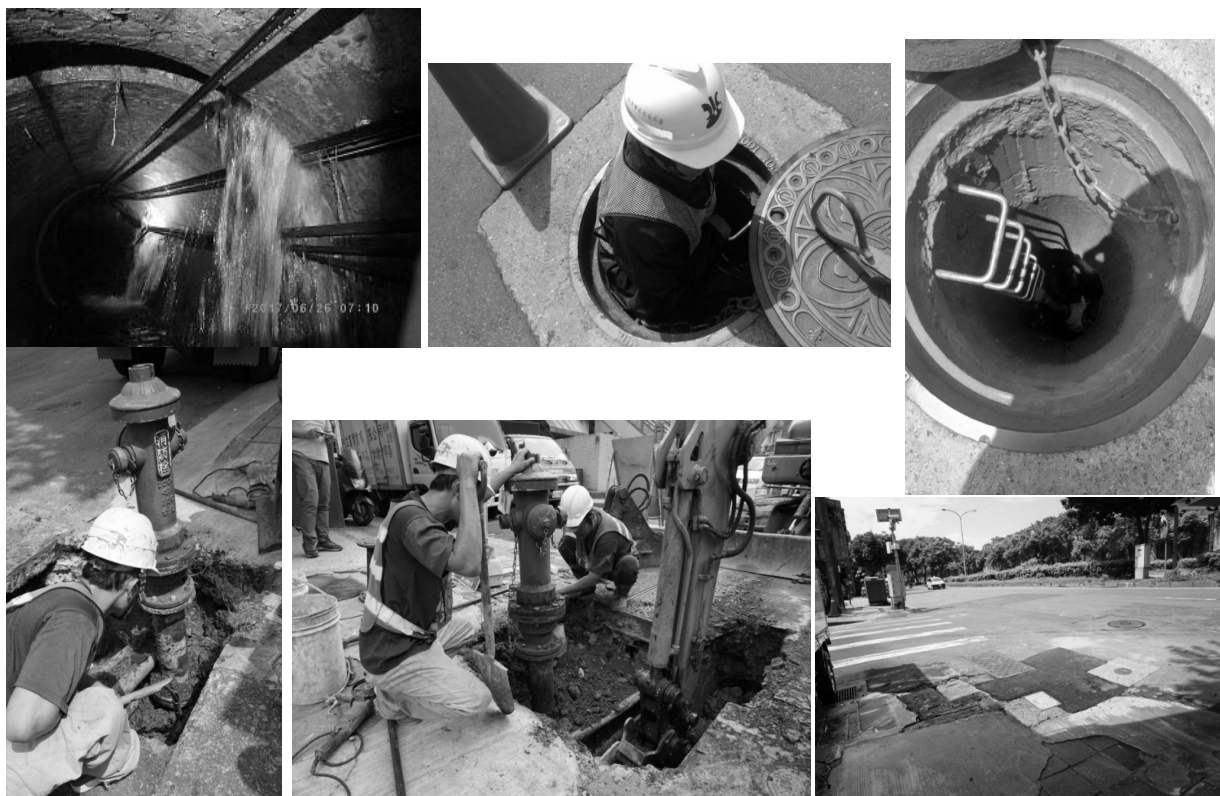
圖 3 萬華區德昌街口渠道內漏水探測及修復過程

但當人員撤除消防栓之水壓表時，發現該栓有些微鬆動，勘查該路口貨運車輛出入，研判極有可能經長期擦撞後鬆動漏水，為積極防止水資源大量漏失，避免路基流失，先行關閉栓前閘，再下渠道中觀察，縫隙中排水立即降減流量，隨即確定渠中漏水與該栓有關。
