中華民國自來水協會 106 年度研究計畫

強化新店溪水源

高濁度原水操作策略之研究

**Study on Strengthening the
Operation Strategy of High Turbidity
Raw Water in Xindian River**

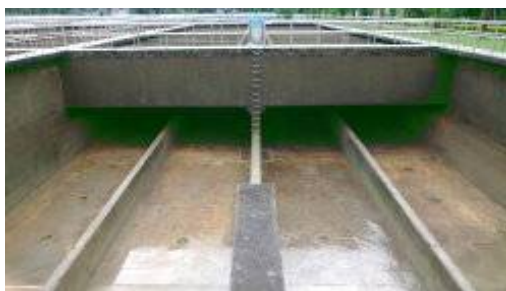
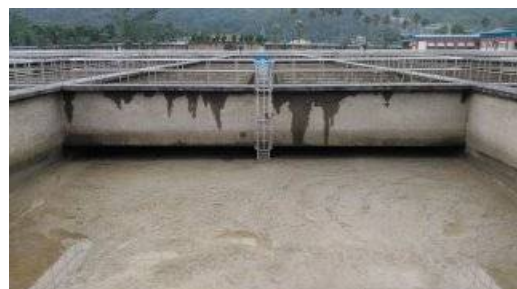
圖 1-2 颱風前後沉澱池淤泥比較

颱風前

颱風後

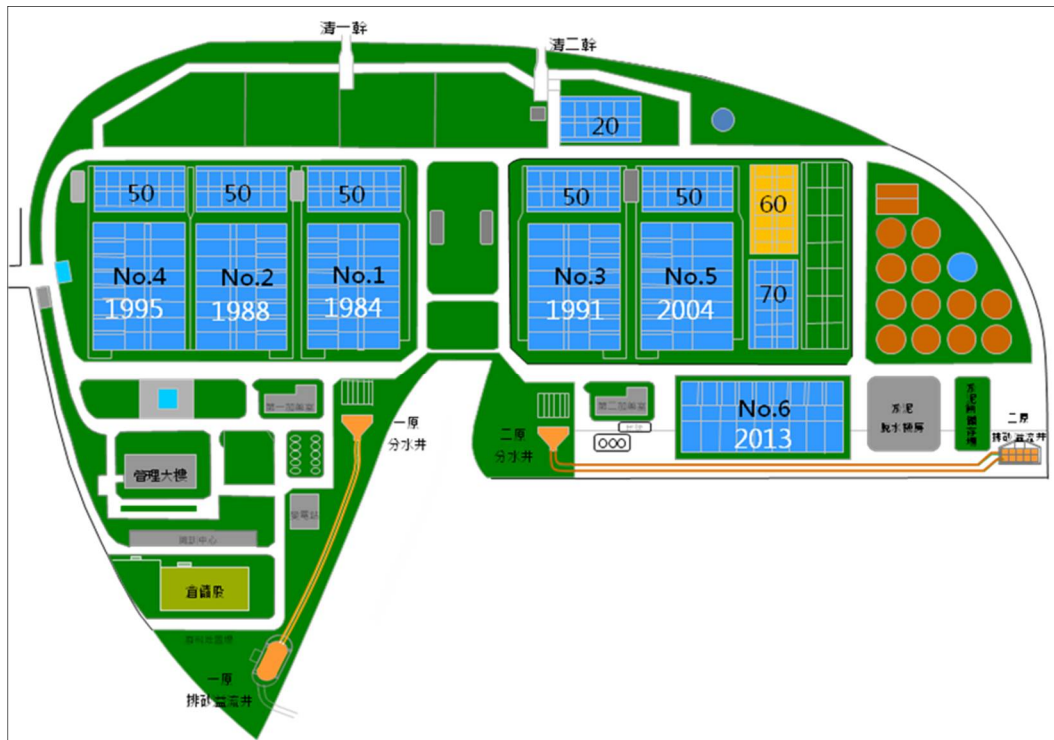
圖 2-5 直潭淨水場場區圖

直潭淨水場為混凝、沉澱、過濾、消毒等淨水處理程序之傳統淨水場，目前總計有 6 座淨水設備(圖 2-5)，第一座自民國 69 年開始施工，於民國 73 年建造完成，其後依計劃於民國 77 年、80 年、84 年、93 年及 102 年陸續完成第二～六座淨水設備，設計每日出水量 340 萬立方公尺，除供應新店、中和、永和、三重外，並經大同配水池轉供士林、北投；經民生配水池轉供南港、內湖等地區，平日除提供轄區用戶民生用水外，亦支援台灣自來水公司轄區，含板橋、新莊、淡水、蘆洲及汐止等非屬北水處供水範圍之用戶(圖 2-4)。

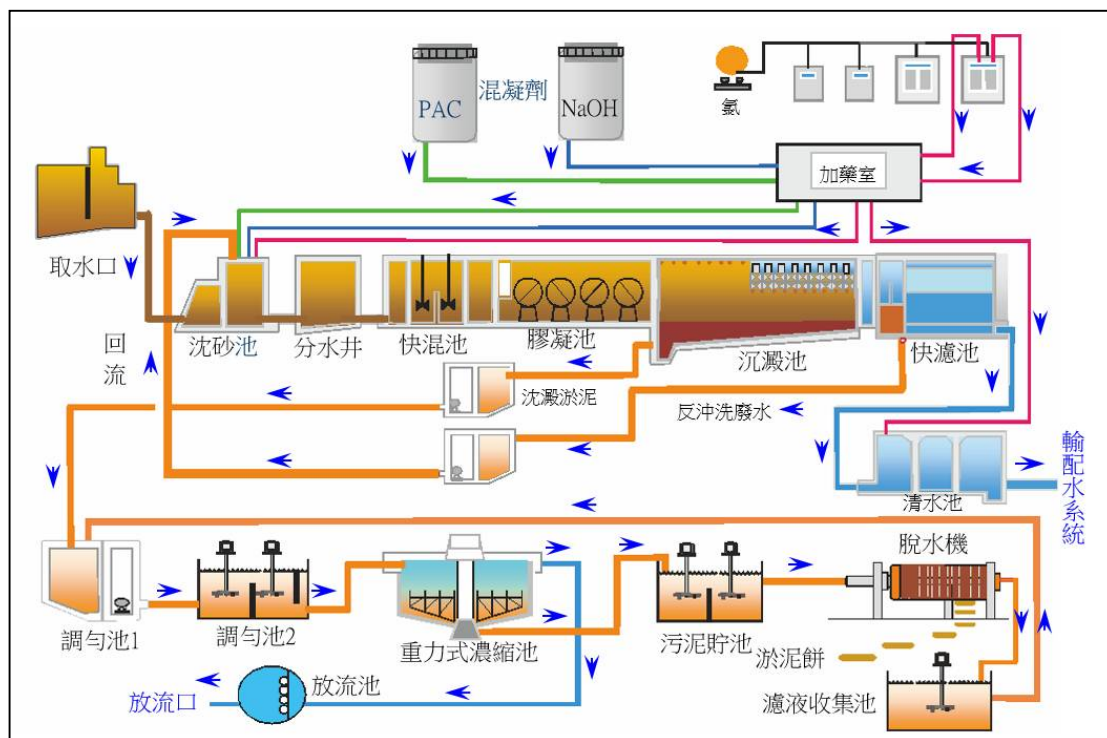
圖 2-6 淨水處理流程圖

淤泥處理系統主要可分為調勻池1、調勻池2、重力式濃縮池、污泥貯池、污泥脫水機、廢水坑及濾液收集池等(圖 2-6)，淤泥來源為濾前單元所沉澱去除之淤泥。

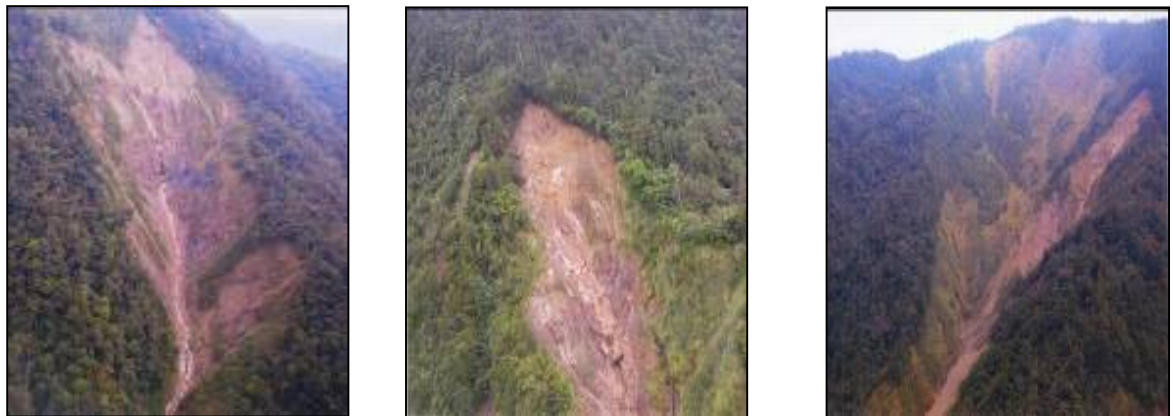
圖 2-14 札孔溪大規模崩塌情形

崩塌地區之札孔溪、東札孔溪及西札孔溪河道土石堆置，其中東札孔溪較為嚴重(圖 2-14、圖 2-15)，該區內林地保育及水土保持狀況仍屬良好，區內並無農業耕作與人為開發破壞行為，該區域因地質條件不佳且地形陡峭，崩塌原因主要為地形潛因、連續豪雨沖蝕及河道凹岸沖刷等自然因素所導致，應為原水高濁度主要的來源，而且崩塌地面積及河道土石淤積量更日趨嚴重，顯見該集水區問題之嚴峻，倘遇颱風強降雨時，可能發生林班地崩塌土砂及河道堆積之土砂受沖蝕下移及堰塞湖潰堤，使原水濁度暴增。

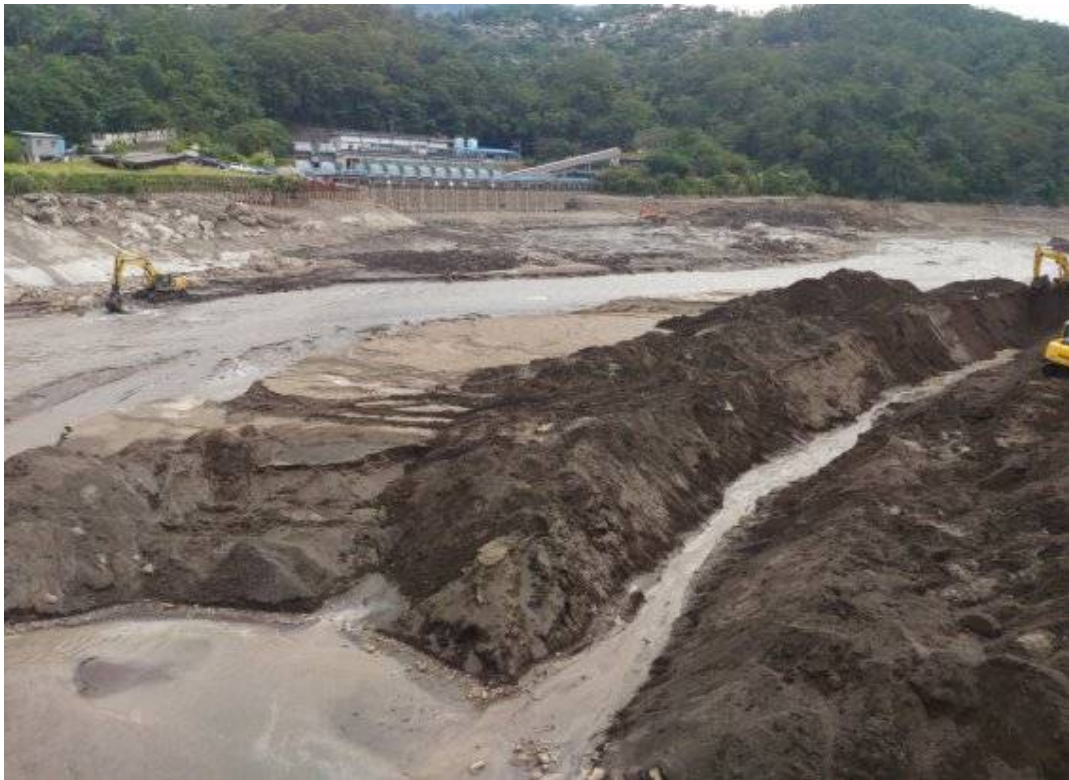
圖 2-20 直潭壩水庫蓄水區嚴重淤積

長久以來，由於颱風期間新店溪上游集水區土石崩塌嚴重，且川流量常高達數千 CMS，夾帶大量泥砂湧入堰壩蓄水區(圖 2-20)，使得大量泥砂沉積於蓄水區內，庫容因此驟減而影響原水蓄存及調配，連帶的取水口前庭因淤砂抬高河床(圖 2-21)，若發生取水水位太低，則可能導致大量底層泥砂經由取水設施湧入淨水場，使原水濁度持續居高不下，取水品質受到威脅。

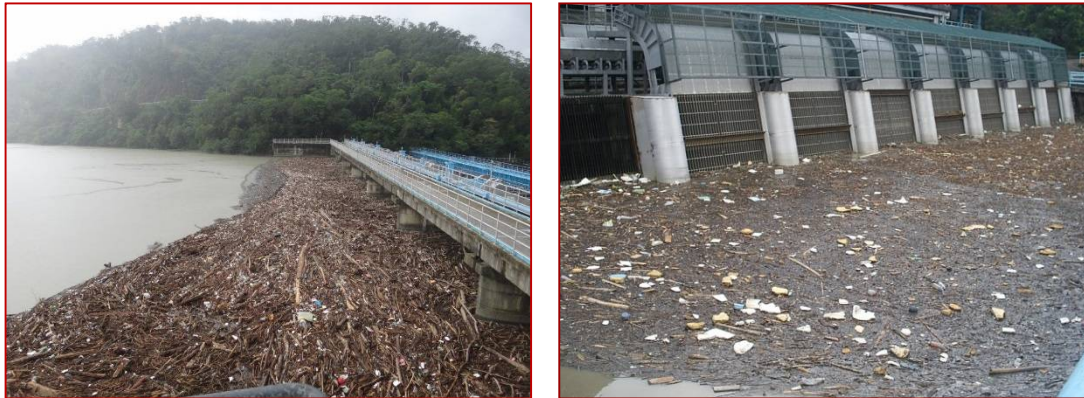
圖 2-22 直潭壩及取水口大量漂流物阻塞

颱風暴雨期間，湍流河水除夾帶大量泥砂，亦帶進大量漂流物，大型漂流物常阻塞攔污柵，小型漂流物則容易阻塞耙污機等取水設施，除影響取水之穩定性外，嚴重阻塞時，將導致瞬間拉進底泥，使原水濁度突然暴增，造成後端淨水場應變不及。

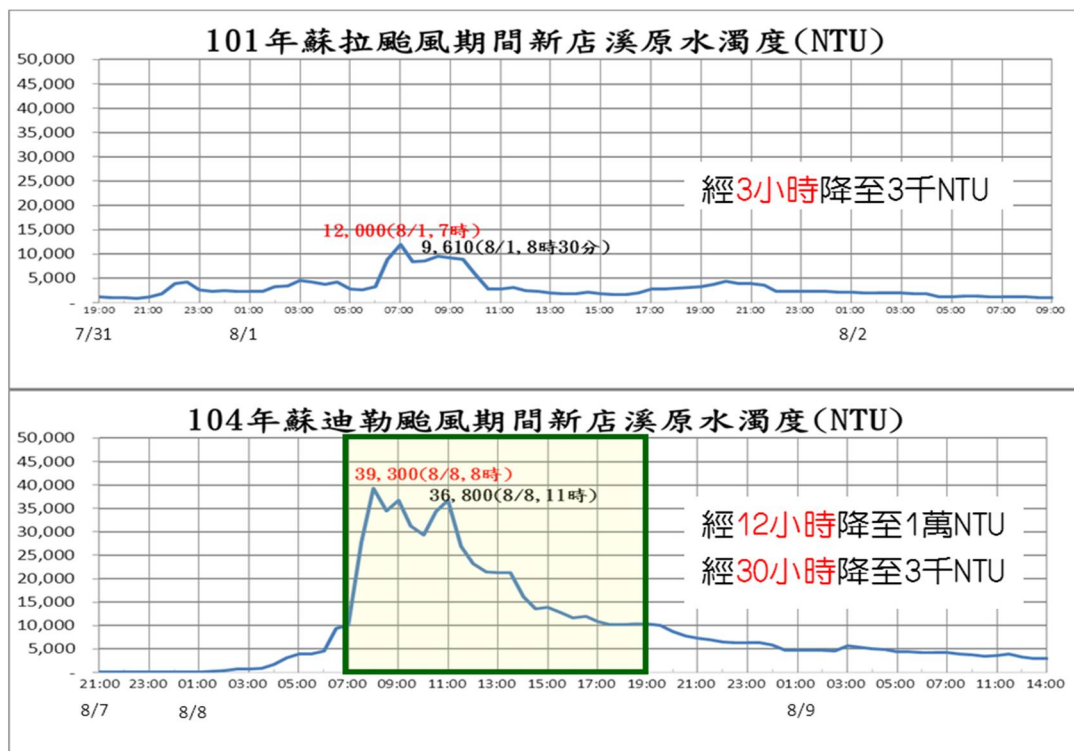
圖 2-23 蘇迪勒颱風及蘇拉颱風時序比較圖

新店溪原水濁度除由歷年強颱不斷刷新尖峰濁度數值，尤其 104 年蘇迪勒颱風期間，短時間內竟高達 39,300NTU，颯破 101 年蘇拉颱風 12,000NTU 之歷史紀錄，其高濁度之延時亦不斷增加，比較蘇迪勒颱風及蘇拉颱風的每半小時統計原水濁度資料顯示(圖 2-23)，蘇拉颱風自尖峰濁度 12,000NTU 降至 3,000NTU 僅 3 小時，而蘇迪勒颱風自尖峰濁度 39,300NTU 降至 10,000NTU 延時 12 小時，降至 3,000NTU 更長達 30 小時。除了颱風期間濁度延時不斷增加，颱風過

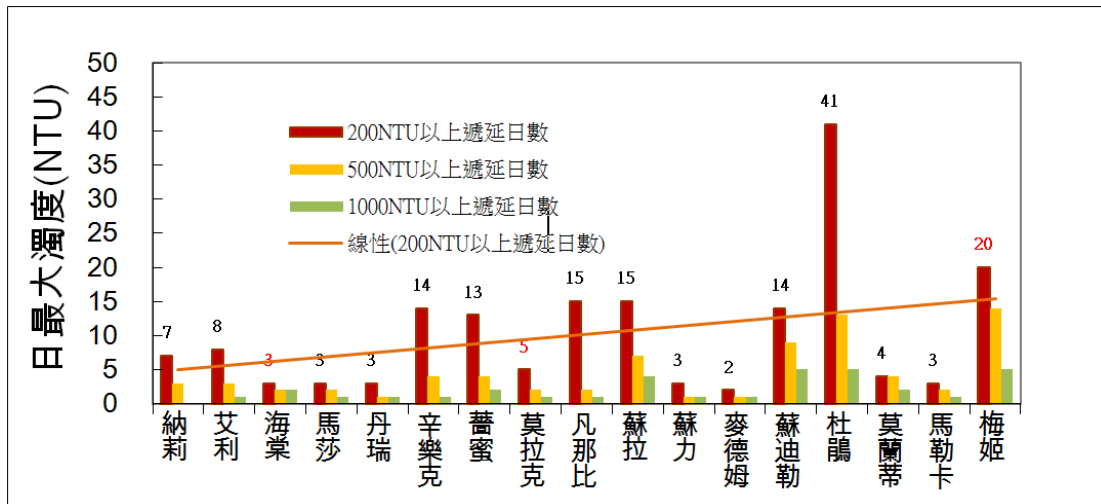
圖 2-24 歷年颱風高濁度遞延效應趨勢圖

境後，上游大量沖刷而下的泥砂，使得原水濁度仍居高不下，高濁度延時長達數天(表 2-2)，原水濁度持續超過 1,000NTU 的颱風遞延天數也呈現不斷增加的趨勢(圖 2-24)，更有甚者，104 年蘇迪勒颱風之後至 105 年期間，每遭逢短時強降雨，原水濁度動輒超過 1 萬 NTU，原水中所夾帶上游大量沖刷泥砂量，使淨水場持續承受高濁度原水及淤泥無法及時清理的窘境，除造成前處理瓶頸外，也增加後處理負荷及反沖洗水量，嚴重影響整場的處理效能及水質安全。

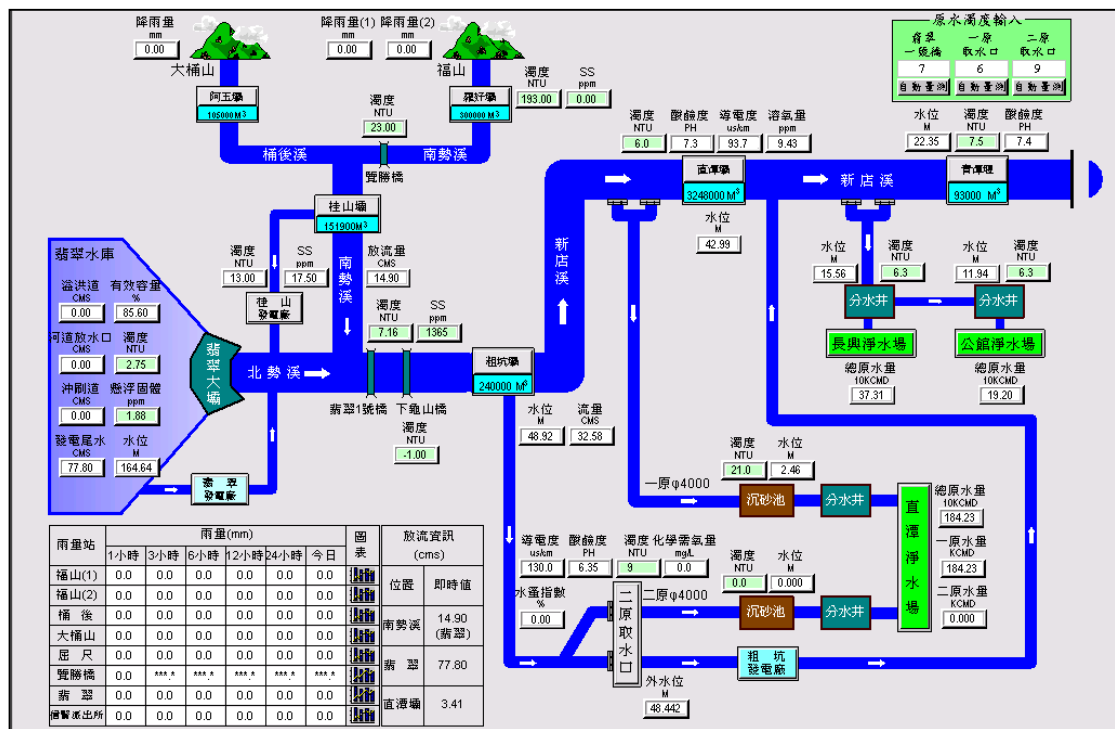
圖 3-1 新店溪水源水文水質資訊系統監控畫面

另為爭取淨水場面臨高濁度時有充分應變時間及確保南勢溪重要水質資料颱風期間不中斷，透過翡管局協助，於南、北勢溪會流處增設濁度偵測站，再納入既有「新店溪水源水文水質資訊系統」，以即時掌握原水濁度變化(圖 3-1)。本濁度偵測站裝設於翡翠水庫一號橋下河堤旁，設備包含連續式濁度及懸浮固體偵測器，可將即時訊號傳輸至直潭淨水場，預估可為下游淨水場爭取約 1 小時的應變時間，另於現場設置 2 套沉水式抽水機組及桌上型濁度計供現場人員實測(圖 3-2)，更能精確掌握原水濁度的變化情形。

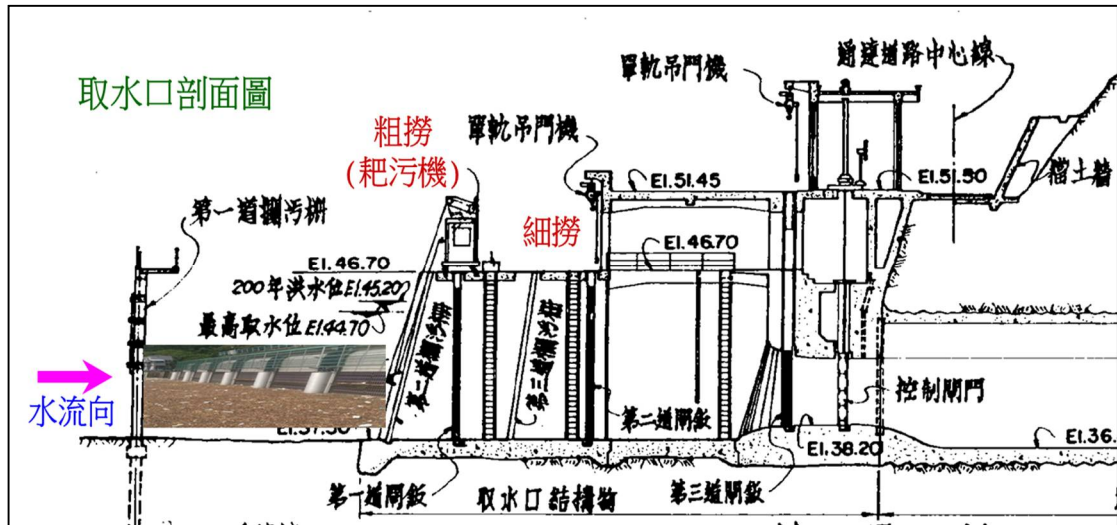
圖 3-3 一原取水口剖面圖

攔污柵可運行耙除的範圍外，厚重的淤泥更造成攔污柵的耙斗無法承受負載而發生故障，嚴重影響原水取水作業。

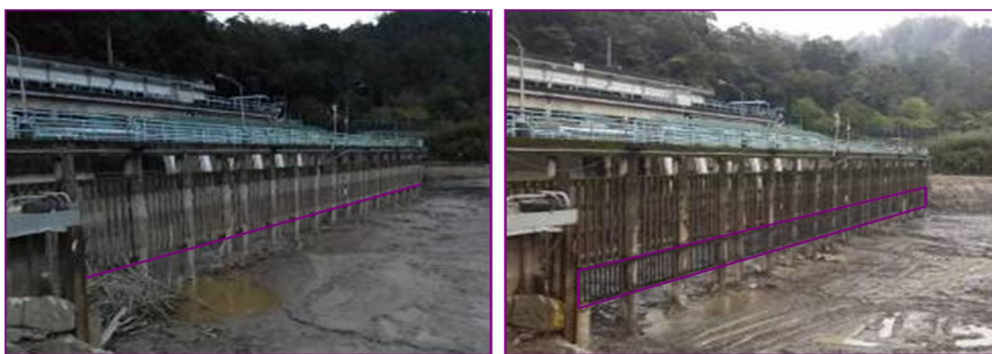
第一道防護：為避免大型漂流物進入直潭壩取水口前庭，影響第二道粗撈與第三道細撈耙污機操作，於第一道攔污柵格柵(寬度 77 公尺)底部向下延伸 1.8 公尺(圖 3-4)，以穩定取水功能。

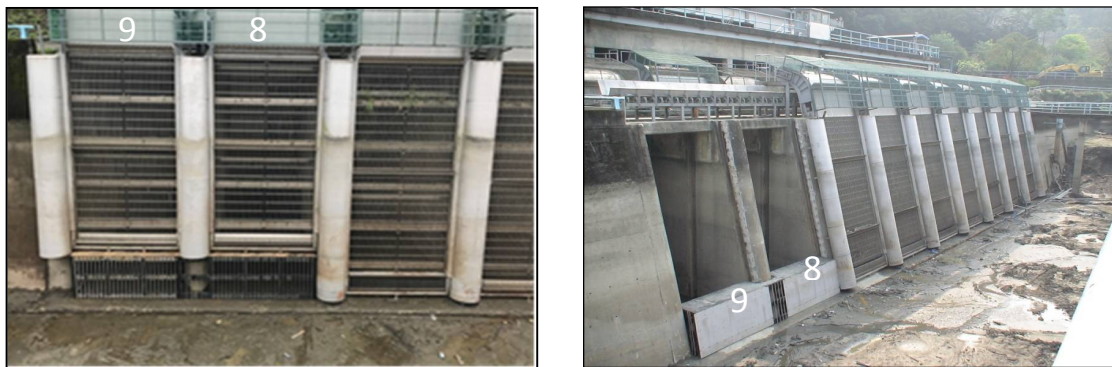
圖 3-5 一原取水口耙污機安裝

第二道防護：為再提升直潭壩取水口耙污機功能，將第二道剩餘 2 臺走行式耙污機汰換為迴轉式(第 8、9 號) (圖 3-5)，底部同時墊高 1.8 公尺，避免大量泥砂阻塞影響耙污機運作，經 105 年梅姬颱風驗證雖可確保耙污功能正常，惟因後端滯流造成第三道相對應之細撈耙污機前端污泥累積致影響操作，106 年初再針對第三道相對應之細撈耙污機亦同步墊高，並將墊高部分改為格柵欄，讓底部水流通順，另再增設(最右側)第 1、2 號兩門底部墊高，確保分層穩定取水功能。

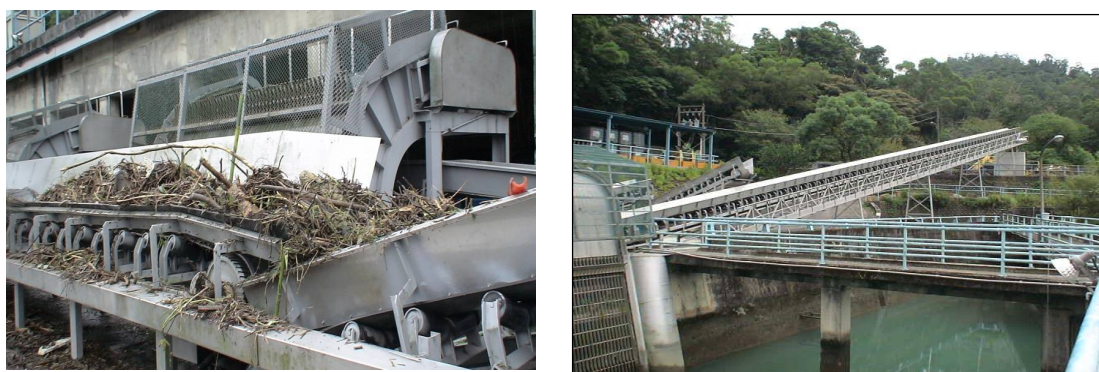
圖 3-6 第二道水平輸送機改善

第三道防護：高濁度原水增加水平輸送機負載，因此將原 5Hp 驅動馬力提升為 7.5Hp，以防止馬達過載當機。另水平輸送機延長加設爬升輸送段(圖 3-6)，直接將垃圾、雜物運送至堆置場，可避免風雨中人力轉運之危險，並提高清運效率。

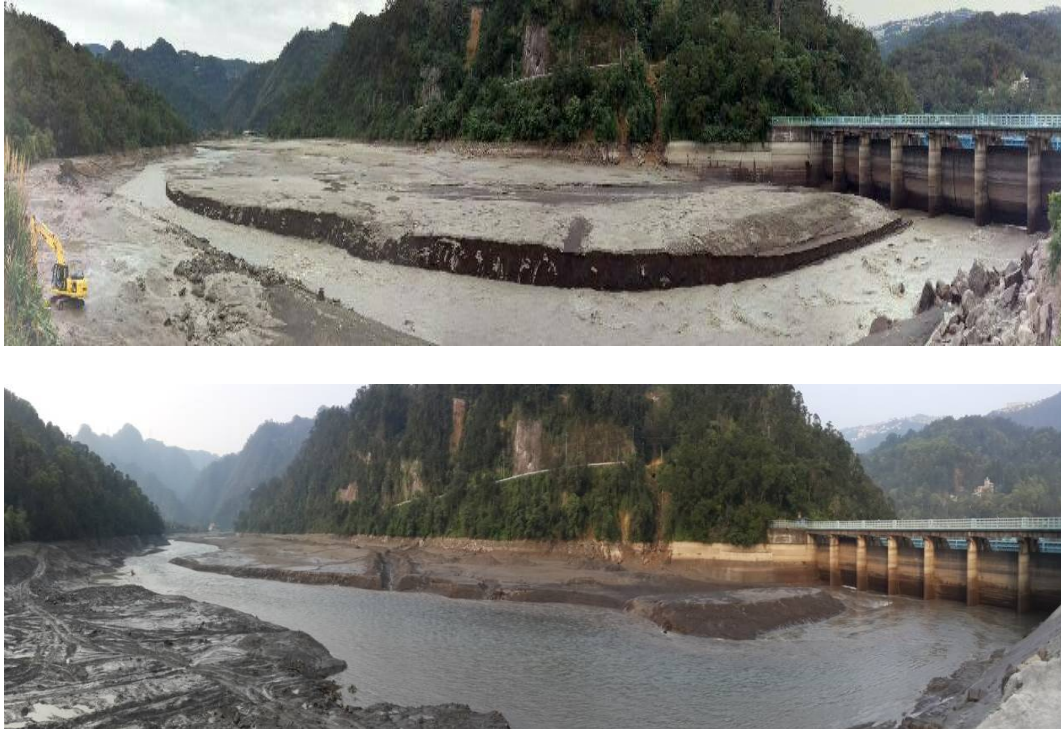
圖 3-8 水庫蓄水範圍第一次空庫清淤
(上)105/1/28 拍攝；(下)105/4/2 拍攝

105 年配合北水處工程總隊「直潭壩維護更新工程及直潭第一原水輸水路檢修工程」，於 1 月 28 日及 2 月 17 日利用庫容水量放空及翡翠水庫發電尾水，以改變溢洪道閘門開度方式進行水力排砂，共計排放蓄水範圍內約 9 萬 m^3 淤砂，另空庫施工期間(105 年 2 月 27 日~3 月 31 日)配合工程圍水施作需求，以機具闢道引流改變河道方式，將蓄水區淤砂利用自然流量沖刷排砂約 9 萬 m^3 ，總計(包含前庭淤積)清淤量約 19.3 萬 m^3 ，蓄水區庫容由 63%提升至 82%(圖 3-8)，有效提高原水蓄存及調配空間，並避免拉動底泥進入淨水場，影響淨水設施。

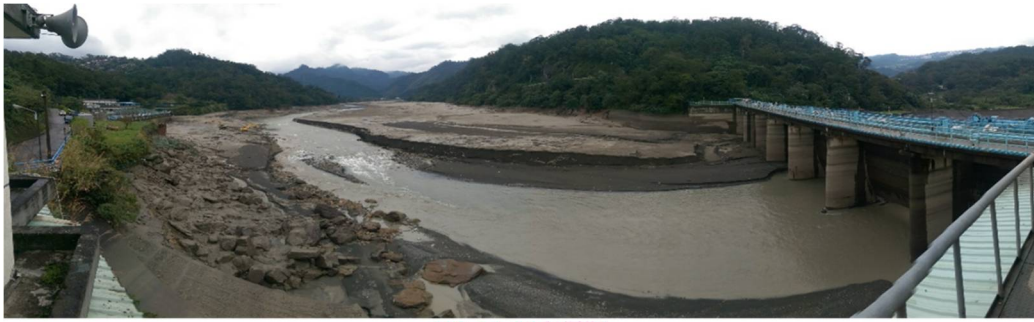
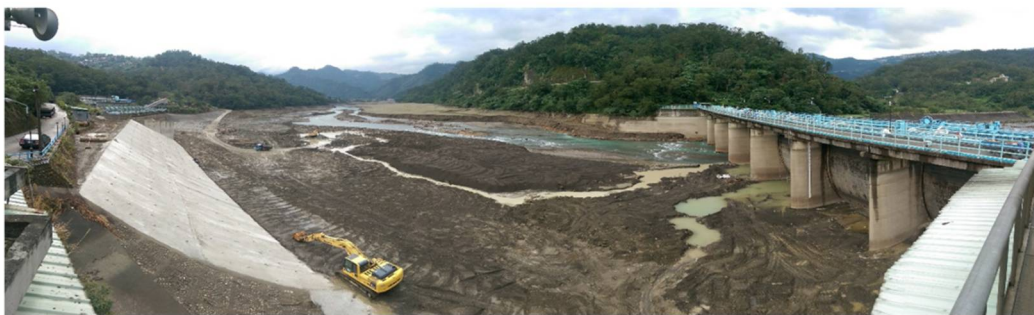
圖 3-9 水庫蓄水範圍第二次空庫清淤

105.11.15全景照

106.01.26全景照

非汛期只要翡翠水庫水位高於 161 公尺，藉由溢洪道放流補充南勢溪不足之原水流量，二原即可取代一原取水，北水處計畫於每年非汛期間，視需要放空直潭壩水庫，進行短期水力清淤作業，以減緩蓄

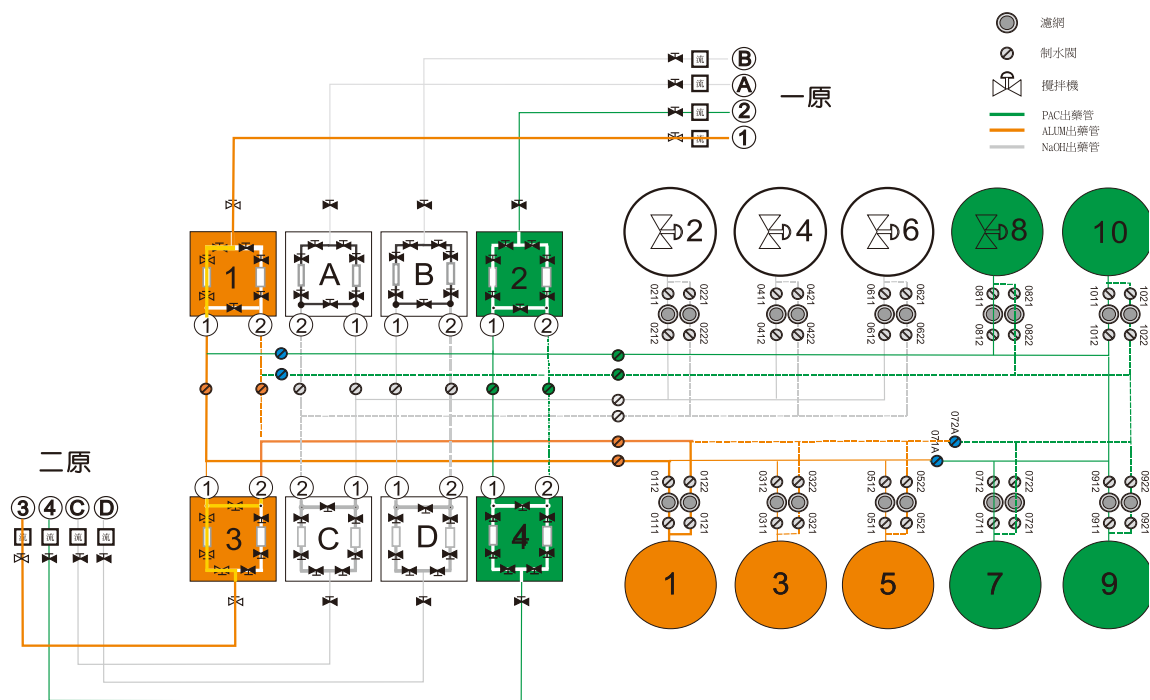
圖 3-23 混凝劑加注系統

加藥作業是淨水處理成敗的重要關鍵，加藥系統是由貯藥槽、加藥機、管線、閥類與流量計等構成，為確保加藥穩定及因應各種突發狀況，直潭場將 PAC 儲藥槽設計為 2 套獨立加注系統(1、3、5 號儲藥槽一套及 7、8、9、10 號儲藥槽一套，而 11、12 號為備用儲藥槽)，兩套加注系統各自運作互相支援，當加藥機組發生故障時，可由球閥連通控制，立即切換至備用加藥機組，大幅縮短應變時間，當使用中加注系統儲藥槽至低液位欲切換前，可先開啟另一套系統及儲藥槽同時加藥，俟加注量穩定後，再進行儲藥槽及系統切換，以避免於切換過程中，因加藥管路阻塞、管內空氣或清水及藥槽底部沉積物等因素影響加注量，進而導致淨水處理過程中混凝不佳而影響出水水質。

加藥系統及設備與多元氯化鋁系統一致，均是由貯藥槽、加藥機、管線、閥類與流量計等構成，直潭場氫氧化鈉系統雖只設計為 1 套加注系統，但加注系統設有兩條單獨的加注管線，可互相支援運用，確保加藥穩定及因應各種突發狀況，以避免淨水處理過程中混凝不佳而影響出水水質。

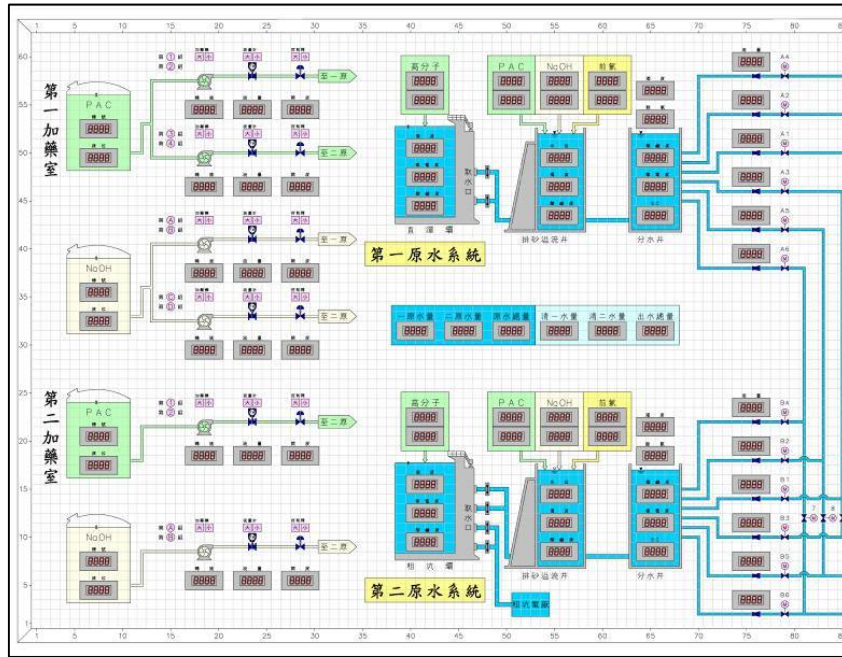
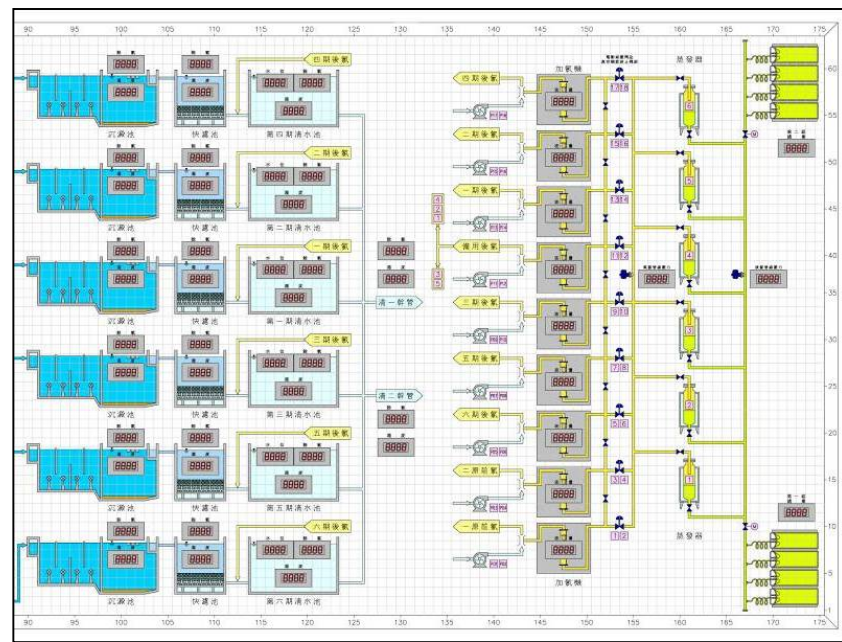
圖 3-25 全流程的加氯加藥監控系統

加藥室儀控改善部分：整合中和設備、氣筒組、液氯管路、蒸發器、加氯機、氯水加壓泵浦、儲藥槽、加藥控制設備、水質儀器、第 1、2 加藥室藥槽連通管路、原水系統控制閥及流量計、加氯及加藥設備操作桌等系統，並建置一套馬賽克流程板輔助操作(圖 3-25)。

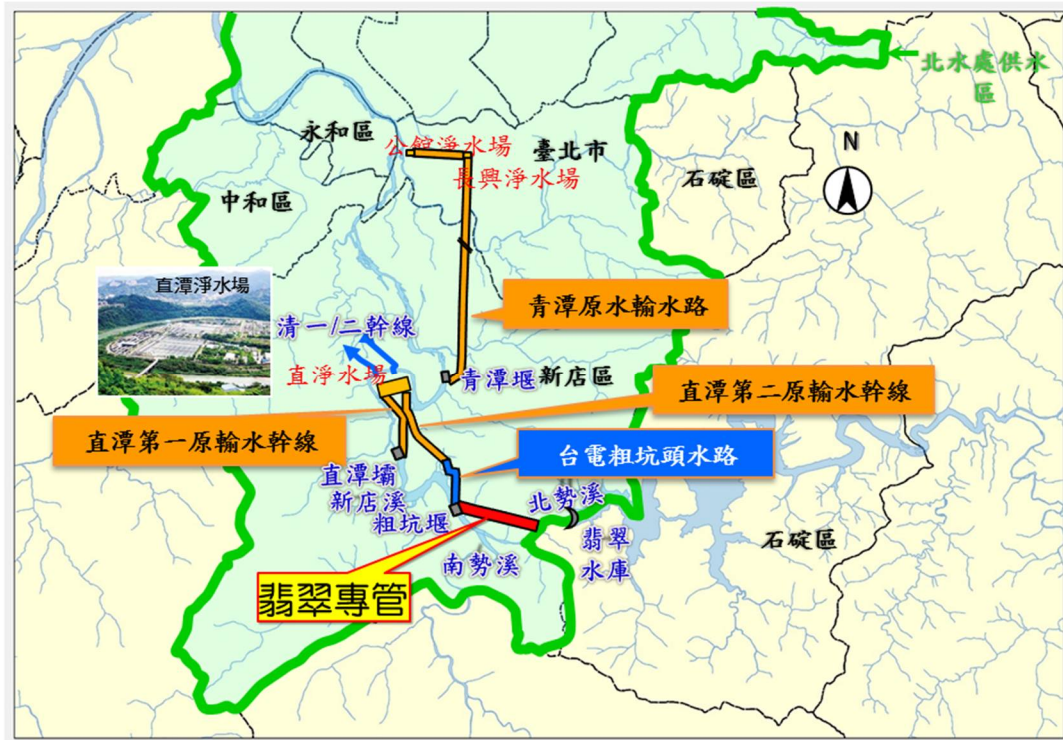
圖 3-26 北水處原水輸水路架構圖

臺北地區自來水之原水水源主要取自新店溪及其支流南、北勢溪，自來水系統中已完成 3 條主要原水輸水路，如圖 3-26 所示，包括 1 條由青潭堰取水口引取後，經原水輸水路分別將原水送至長興及公館淨水場之青潭原水輸水路。另 2 條為直潭淨水場的原水路，其中第一原水路由直潭壩取水口引取後，將原水送至直潭淨水場；第二原水路自粗坑堰取水口至仁和橋附近，係利用台電小粗坑電廠頭水路，於屈尺社區築設分水工引取原水進入新設原水輸水路至直潭淨水場。上述 3 條原水路均需於南北勢溪匯流後之新店溪河道取水。

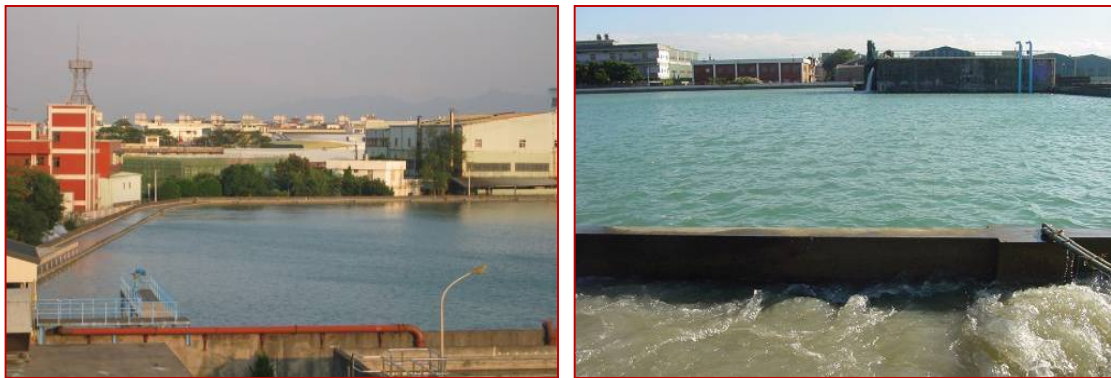
圖 4-5 平鎮淨水場原水調節池(初沉池)

平鎮場座落於平鎮工業區內，總設計出水量為 60 萬 CMD，主要供應臨近 8 個行政區 30 萬戶民生用水及觀音、大園、中壢、平鎮、幼獅等五大工業區產業用水。平鎮場主要原水來源為石門水庫，為降低颱風暴雨所帶來特高濁度原水，於場區施作一座原水調節池(初沉池/容量 7.2 萬 CMD，如圖 4-5)，經實際操作驗證，確可進行緩衝沉降並有效降低原水濁度(6,000→2,000NTU)。

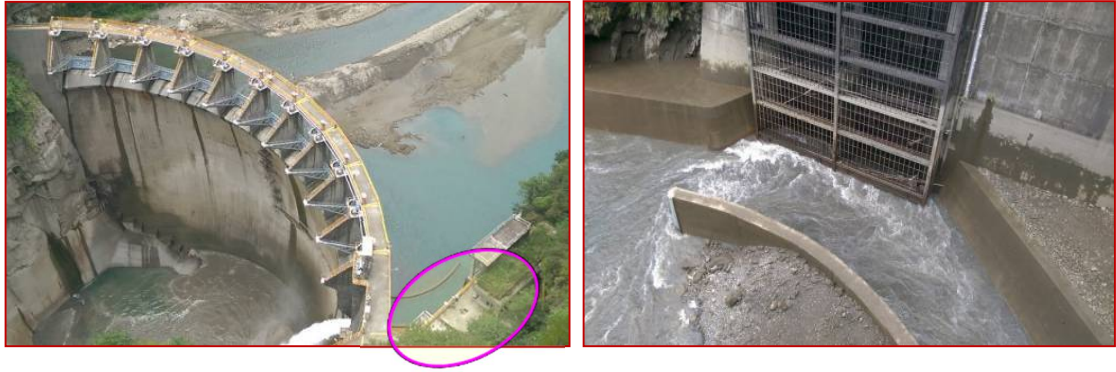
圖 4-6 北水局榮華壩導流牆設施

榮華壩主要功能係攔截大漢溪砂石以免大量流進石門水庫造成淤積，並利用水位落差提供台電義興電廠發電使用。壩區淤積至民國 101 年已達 99.39%，目前並無攔砂功能，然為充分利用水資源維持發電功能，北水局於 102 年委託中興工程於發電取水口及排砂閘門前，施作導流牆設施(如圖 4-6)，經實際操作驗證，確可增加水力排砂效果及提高發電取水效能。

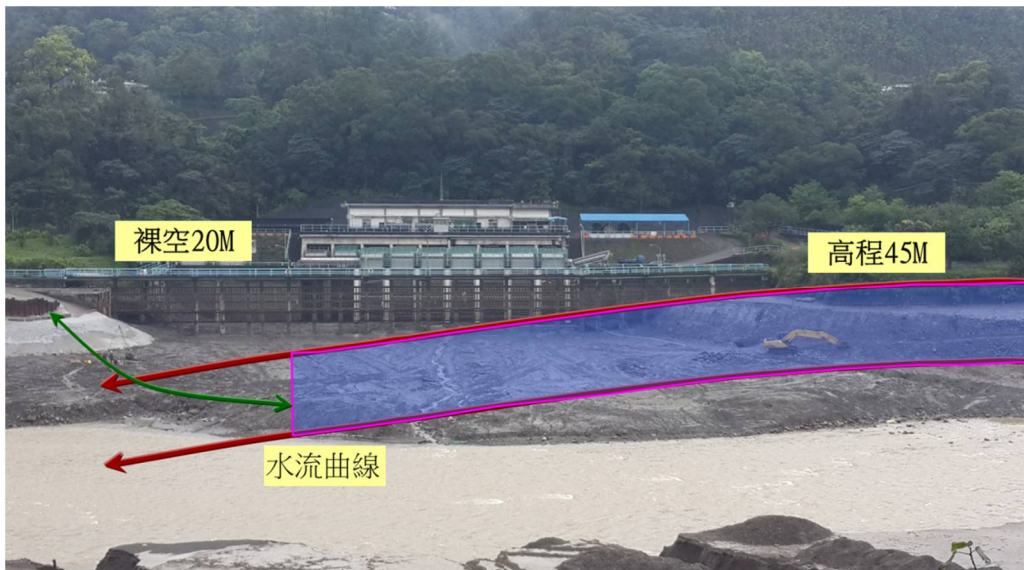
圖 4-7 北水處直潭壩取水口導流牆設施示意圖

綜上所述，我們擬訂決戰境外的精進方案為：於取水口設置導流牆及於直潭場內設置初沉池等兩項策略，惟經環興科技股份有限公司於「直潭淨水場第一座快濾池設備改善工程委託技術服務案」直潭場原水高濁度因應方案評估報告(附錄 4)指出，若重建沉砂池需耗費 2.4 億、需時 3 年 4 個月，故本策略雖可減輕後續濾前處理沉澱池之負荷，惟完工後與翡翠專管相互競合，效益可能大幅降低。另外，若於取水口設置導流牆設施(示意圖如圖 4-7)，除可將第一道防線由場內沉砂池往前推移至上游取水口處，未來即使翡翠專管完成後，在專管取水期間，亦可把漂流物及淤泥導流至直潭壩排放，避免漂流物及河道底泥湧入取水口，俟系統取水由專管轉換至一原取水口時，始可確保取水穩定。
