中華民國自來水協會 105 年度研究計畫

新式漏水檢測及進階水壓管理應用研究

Application of advanced water leak detection and pressure management technologies

中華民國 105 年 12 月

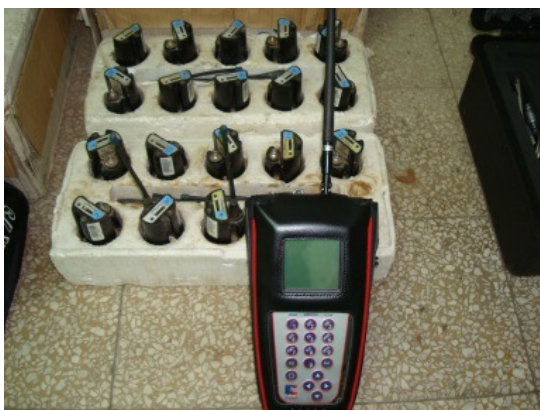
圖 3、近期檢漏儀器之開發

(a) 噪音記錄器

(b) 多點漏水相關儀

(c) 多點漏水相關儀-雲端分析

隨著科技的進步，約 2000 年間國際自來水各檢漏儀器公司，陸續開發出「噪音記錄器(Noise loggers)」以輔助漏水的檢測。俟約於 2006 年間整合「噪音記錄器」及「兩點漏水相關儀」，開發出「多點漏水相關儀(Multi-Point Correlation system)」，並隨著網路的普遍化，進階到原廠雲端分析，其軟體解析能力更可持續升級。(詳圖 3)

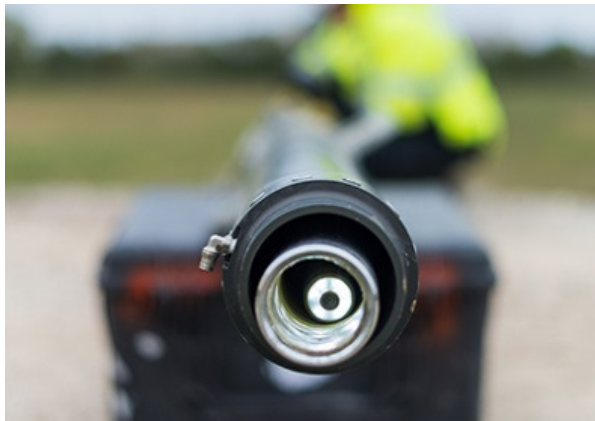
圖 8、拖曳阻力傘式漏水檢測(Sahara)

(a) 設內視鏡，可觀察管內現況

(b) 拖曳阻力傘運作方式

拖曳阻力傘式漏水檢測(Sahara)（詳圖 8），係丹麥的派爾阿瑟列夫(PER AARSLEFF A/S)公司研發，藉順流的水力帶動阻力傘，其前沿設內視鏡可觀察管內現況，並設麥克風可直接聽取管內聲音，及可由道路定位管線位置及精確定位漏水位置。國際上免停水內視鏡檢測工法技術已相當成熟，在台灣實證應用上，已有英國 JD7 公司研發之以手工推動鋼纜（詳圖 9），藉前沿 CCTV 檢視管內現況、可接收管線漏水音及 GPS 管線定位等功能。

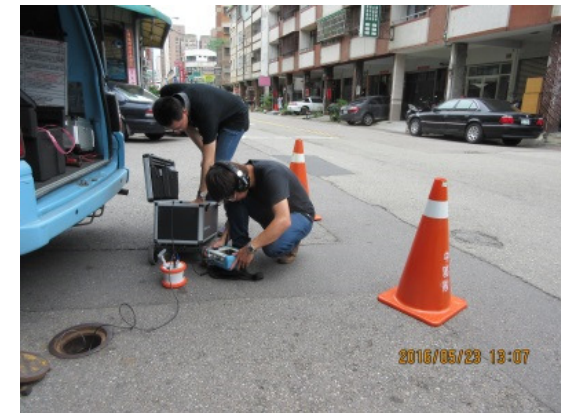
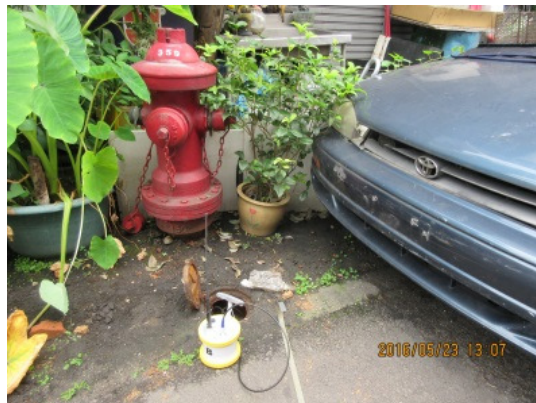
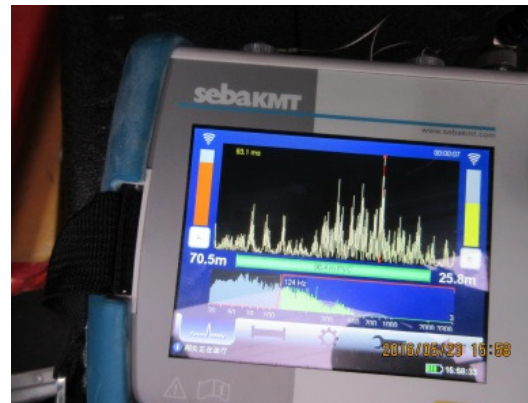
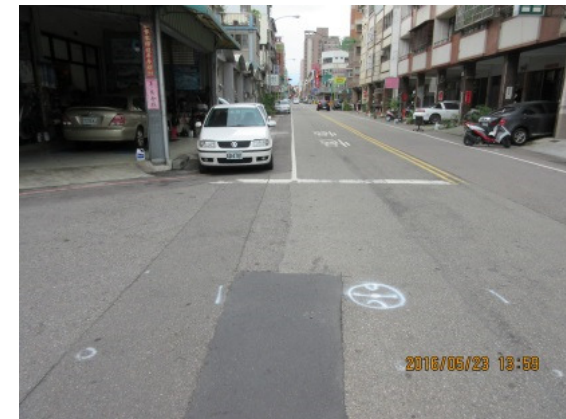
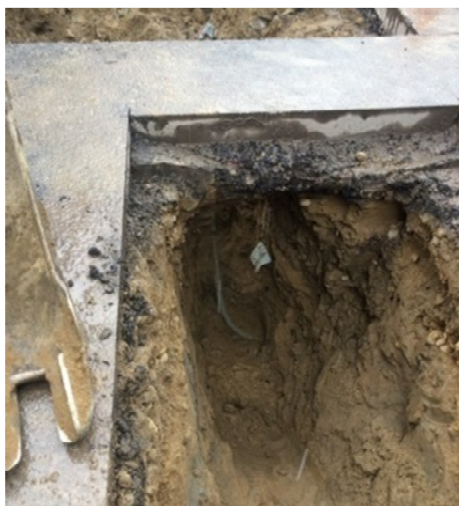
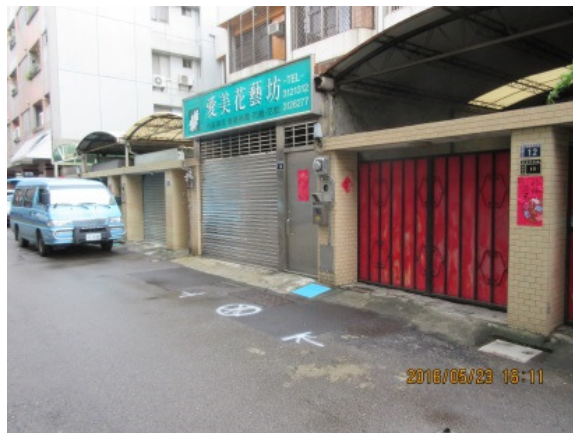
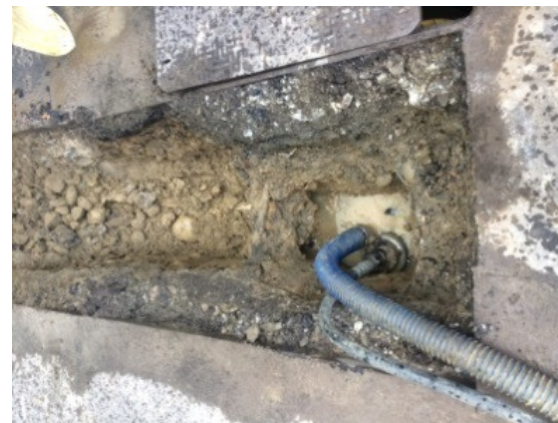
圖 44、德國 Seba 現場測試作業狀況

(j) 噪音記錄器判讀漏水處，管段兩端裝設感測器

(k) 噪音記錄器判讀漏水處，管段兩端裝設感測器

(l) 兩點漏水相關分析，主機無線接收發射兩端感測器訊號

(m) A 區疑似漏水點噴漆註記

(n)A 區修漏開挖處無漏水，惟仍有漏水音待複測

(o) B 區疑似漏水點噴漆註記

(p)B 區修漏開挖係 ϕ 20-PEP 脫接漏水

型電腦分析，並針對該軟體判讀共三處漏水，即執行「SebaKMT C-3 漏水相關儀」分析，惟經執行二處管段皆無明顯峰值顯現，尤其 GD 實際漏水管段，疑因現場有家庭工廠斷續產生的噪音值過大，干擾判讀，仍依測漏器聽音判斷一處漏水點，移送修漏單位，經 5 月 31 日會同修漏單位開挖，係 ϕ 20m/m PEP 脫接漏水。

4. 噪音記錄器執行尚能於晝間有效顯示漏水處，兩點漏水相關儀執行時水壓約 1.3kg/cm^2 ，惟檢測漏水點非屬配水管位鄰近之接合管漏水，係接合管外線約 2 公尺處之 ϕ 20m/m PEP 脫接，又該地下漏水已溢入旁側之電信人孔內，可判斷漏水點處已呈飽和水層，漏水音不易顯現，以聽音棒尚可附耳判斷出微漏水音，測漏器聽音亦可檢出。綜上，本案漏水環境及條件均不佳，於晝間相關儀甚難提供有效漏水點位之佐證數據。(詳圖 44)

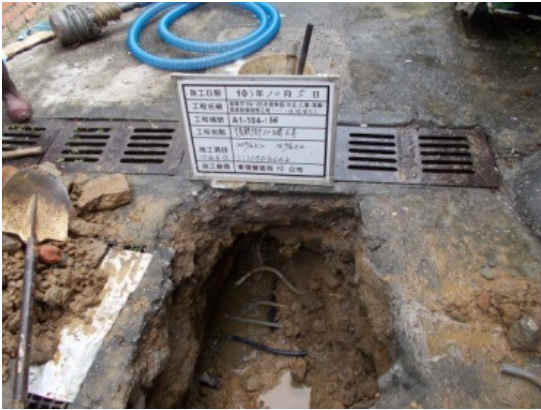
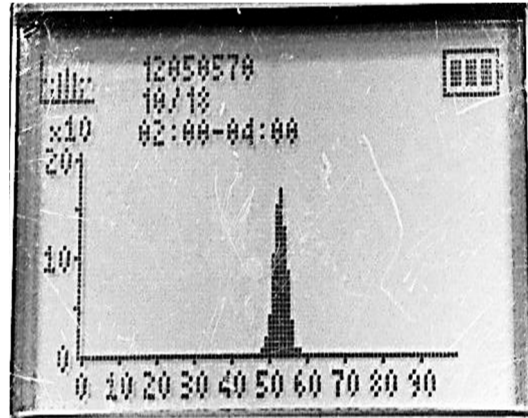
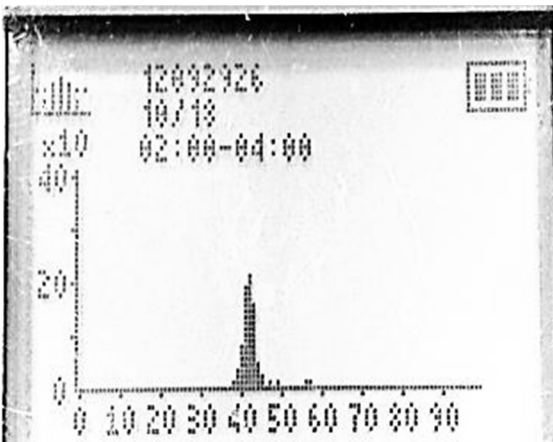
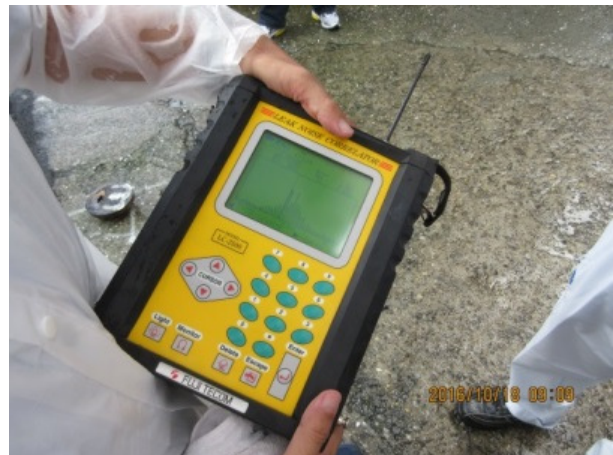
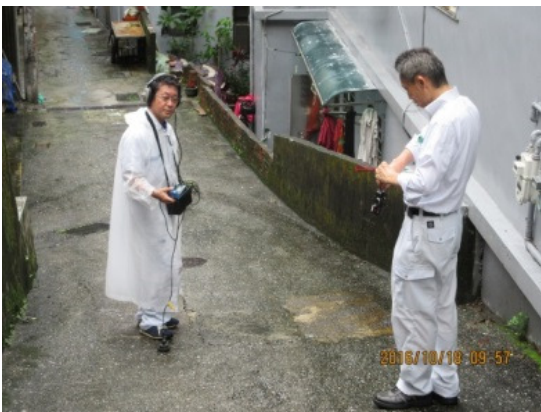
圖 52、日本 Fuji 測試地點北 C 區測試過程

(a) CH 管段於 113 巷 6 號漏水點開挖修復

(b) 噪音記錄器判讀 C 點數值 48 且分布較集中，研判有漏水機率高。

(c) H 點數值 38 且分布較集中，研判有漏水的可能。

(d) 相關儀複測 CH 管段，測出 113 巷 12 號另一漏水點。

(e) 經聽音複測，確認於 113 巷 12 號外線分歧點處漏水

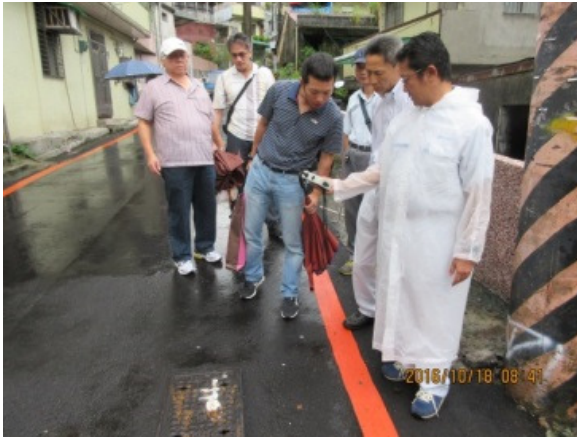
圖 53、日本 Fuji 測試地點北 B2 區測試過程

(a) HI 管段 27.4M 相關儀定位，判定漏水處距 I 點 6.7m，實際距 I 點 5.1m 為分歧點後管線 20-PVCP 漏水，差距約 1.6m。

(b) 經再縮短 BM 管段 ϕ 100-14.2M 相關儀定位，判定漏水處距 B 點 7.89m，實際距 B 點 9 處 25-PVCP 漏水，差距約 1.11m。

(c) 噪音記錄器無線接收

- (1) 「噪音記錄器」判讀 C、D 二點有漏水，以 BC、CD、DE、DF 等管段作相關分析，皆無漏水峰值：
- A. 經縮短 DF 距離，DH 相距 51.3m 仍無反應，再縮短 HI 管段相距 27.4m，判定漏水處距 I 點 6.7m，實際距 I 點 5.1m 為分歧點後管線 20-PVCP 漏水，差距約 1.6m。
- B. 經縮短 BC 距離，BK 相距 53.4m 仍無反應，再縮至 BJ 相距 14.2m，判定漏水處距 B 點 7.89m，實際距 B 點 9 m 為 25-PVCP 漏水，差距約 1.11m，。
- (2) 作業期間 10 月 17-18 日天候不定，時雨時陰，且該處為山坡地，有多處山泉水溝，不利噪音紀錄及相關儀作業，據該廠商檢漏報告所述，為了避免管線資料誤差，以相關式漏水探測器抓到後，仍須以測漏器確認正確位置，不能完全依賴相關式漏水探測器。
- (3) 本案受測廠牌之噪音記錄器可有效測出儀器所設定之異常值，惟進階之相關儀測試，則受限於管長、水壓及漏水材質影響，需逐段縮短管段方能有效測出漏水點。(詳圖 53)
- (4) 本廠牌噪音紀錄器具無線接收功能，經現場實測仍以主機人工下車搜尋，較車巡易於接收。

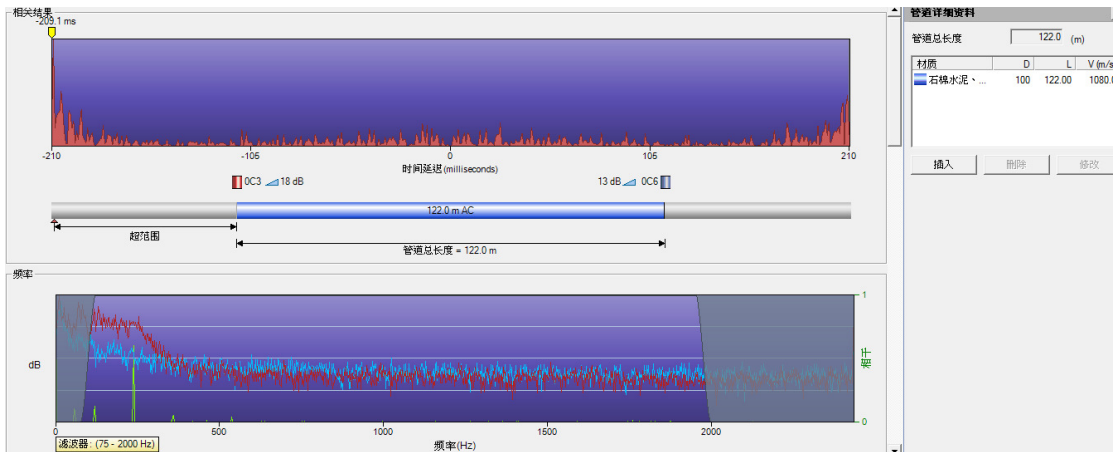
圖 62、英國 Primayer 測試地點南 B2 區測試過程

(e)取已知漏水之 CF 管段檢視，並無明顯峰值顯現。

(f)取 C→28.3m 已知漏水點附近，僅 C→30m 尚有不明顯之峰值。

(g)DF 管段 D→29.4m 有一次峰值(實測距離 29.3m)，即為分歧管後端大漏水所產生之急縮低頻音，該儀器可偵測出異常峰值，亦屬不易。

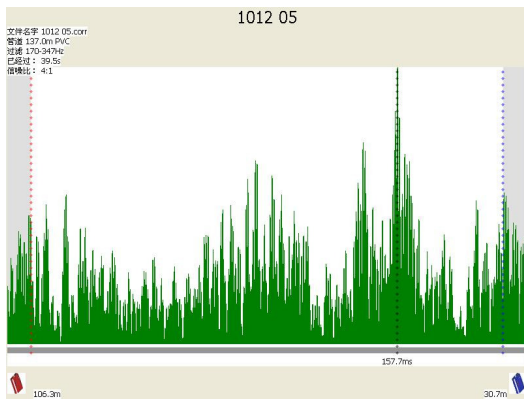
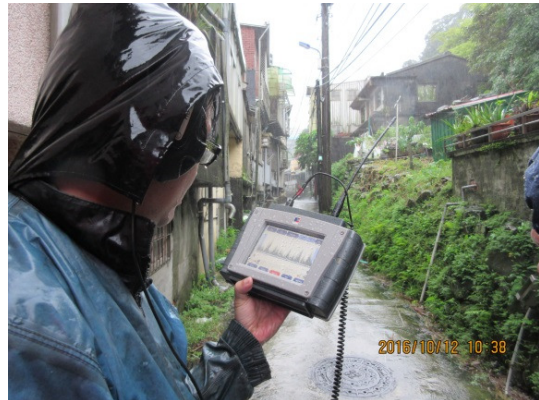
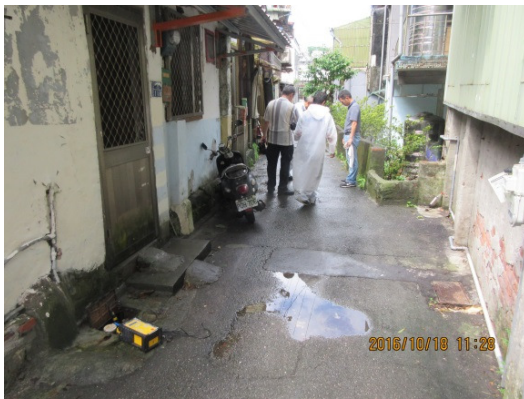
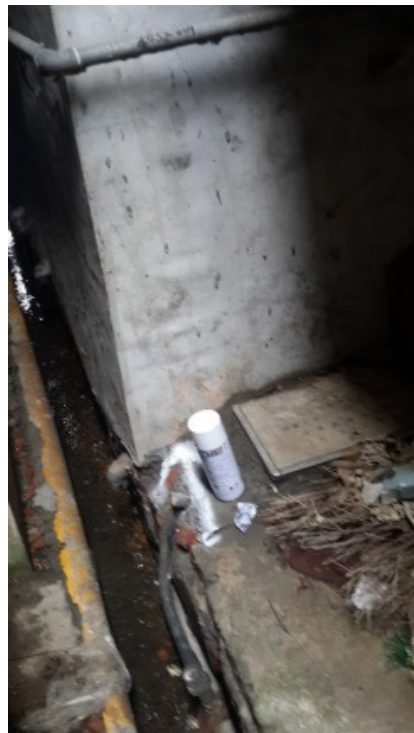
圖 69、英國 HWM 測試地點北 B2 區測試過程

(a)相關儀峰值圖

(b)相關儀確認漏水點

(c)DF 管段 (序號 6) 分歧管巷內
20 漏水

(d)DF 實際漏水點-20PVC 漏水

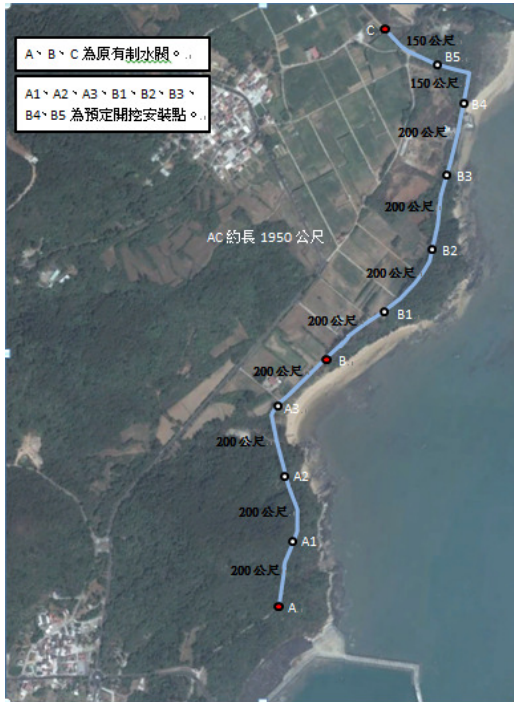
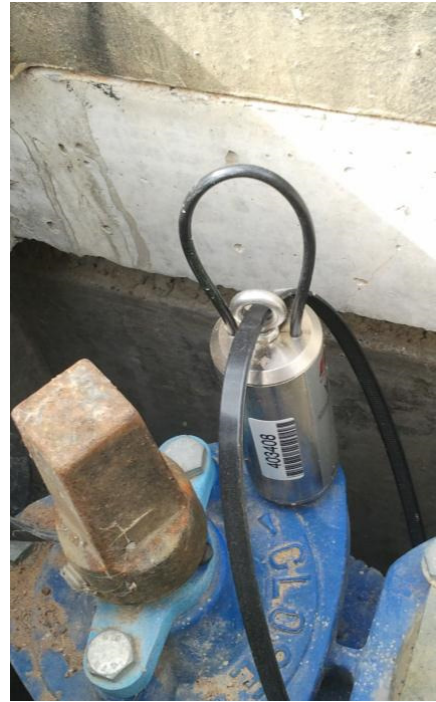
圖 88、GUTERMANN 之多點相關儀佈設情形

(a)每 200 公尺共設 11 處測漏探頭

(b)捕音器探頭安裝

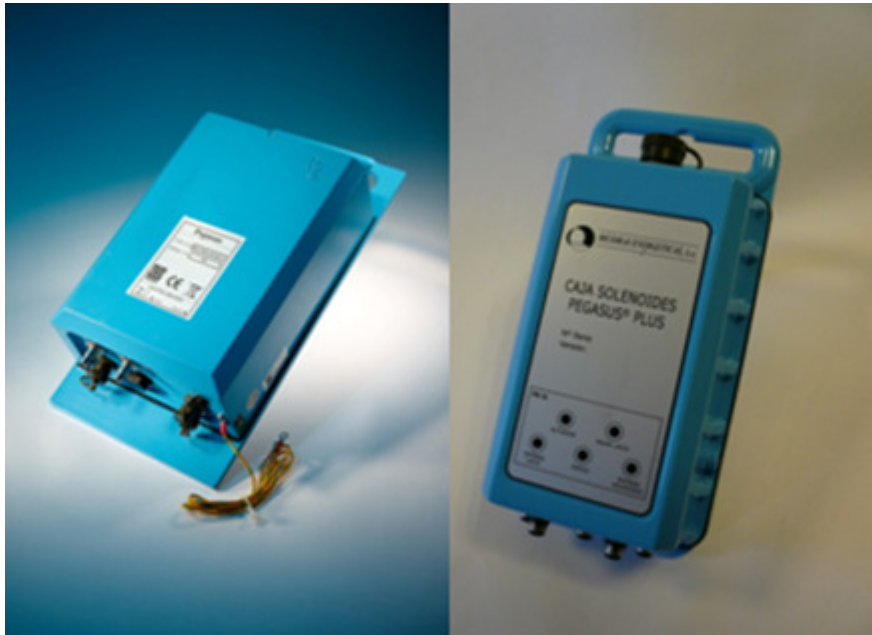
控制盒

電磁閥

該元件安裝於減壓閥之嚮導閥上，以代替原嚮導閥之調節螺栓，並利用可動閥桿上之調節螺絲束制該閥桿上下可移動範圍，以控制減壓閥後端出水壓力之上下限作為安全機制，避免控制系統失效時所產生破管或無水之風險；電子控制系統之電磁閥以充水或排水的方式令可動閥桿機械式上升或下降，並提供適當的阻力予嚮導閥內彈簧，藉此調節減壓閥之出水壓力。（詳圖 94）
