南化水庫防淤清淤方案研究

顏沛華¹ 呂珍謀¹ 蔡長泰² 洪武雄³ 陳聯鑒⁴ 沈文宗⁵ 胡偉德⁶

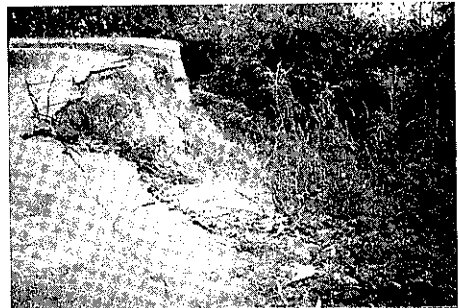
照片 3-2 南 179 道路路基流失

| 3. 道路沖蝕(照片 3-2) | 6. 水庫及保護帶 |

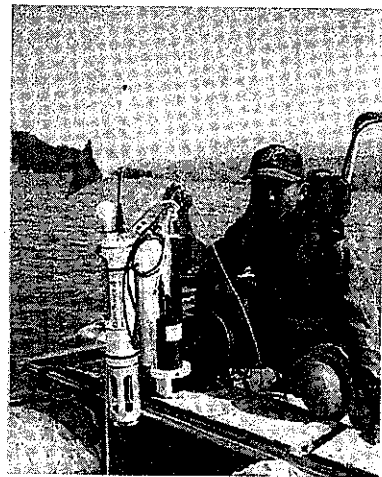
照片3-2 水質監測紀錄系統

水質檢測之部分以德製水質取樣器將水樣取回實驗室，經先期減壓濃縮後添加各式檢驗藥劑，最後以德製微電腦雙光束比色計判讀之。部分無法現場監測之檢驗項目、則由外業工作人員以取樣瓶將水樣先借用南化淨水場之水質化驗室將試樣濃縮後，攜回本所交予內業分析人員分析，分析完成後將所有數據輸入Excel製表。另以美製多功能水質監測紀錄系統於現場測定水樣之水溫、導電度、DO、葉綠素、照度、透明度、PH值、SS值等數據。
