計量檢漏在小區管網的實務運用與探討

作者：林子立

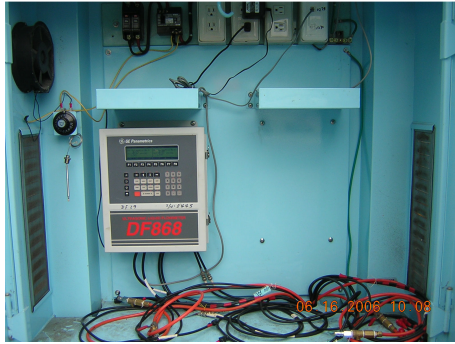
圖一：線上超音波計量的傳訊設備

由於現階段小區管網係屬試辦性質，且為驗證檢漏成效，故在以檢漏單位為主導的規劃初期，即已將其內部再予以微區分割並採線上超音波計量（詳圖一、二），逐日自動下載最新的日配水資料並加以分析探討，以發揮極至的檢漏效能。圖三為典型的小區管網單一計量區域，圖四則為小區管網內的5個檢漏計量微區

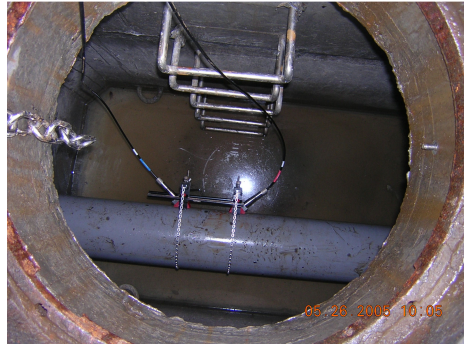
圖二：計量窰井與管夾式 sensor

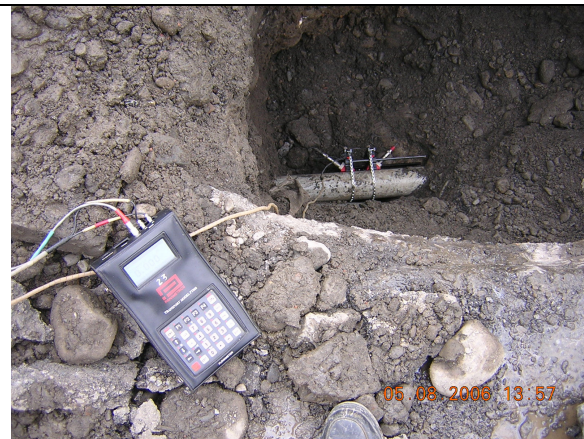
圖五 分段計量檢測工法：以攜帶型的管夾式超音波流量計，採分段開挖計量檢漏的測試點。

由於道路遍佈著居民自行埋設的山澗水管線且充促著任其流失音（一如管線漏水時的流行音），及灌溉水溝的激流衝擊音，在在的影響著檢漏員對漏水點的判斷。經第一次修漏後，觀察最小流量率約在 54%，研判應仍有漏水，同樣的歷經數位檢漏員皆無法測出漏水點，最後得採分段計量檢測工法（詳圖五、六），終查出漏水點，係位於灌溉水溝旁的 100mm PVC 接頭漏水（詳圖七、八）。研判在灌溉溝的激流衝擊音大於漏水音之下，以例行性的檢漏要檢出該處漏水點可能性微乎其微，惟由計量分析（詳表三）則可研判出是否仍有漏水。

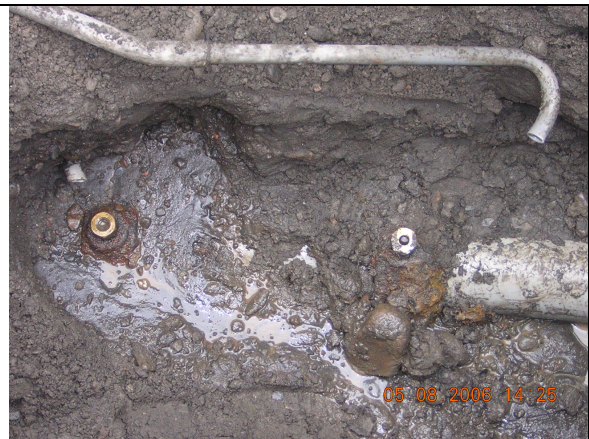
圖六：測試點附近開挖出的不明接合管，經關閉並洽用戶後，一併拆除以杜絕可能的漏水及竊水。

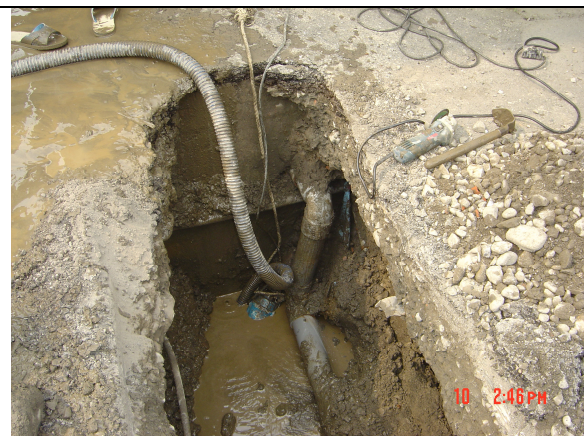
圖七：經分段計量並檢測出的 100mm PVC 漏水管

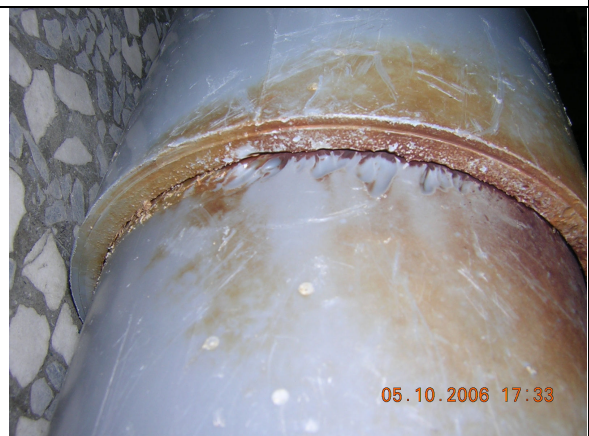
圖八：在高壓（約 4 kg/cm^2 ）的長期漏水衝蝕下，呈凹陷的漏水管。

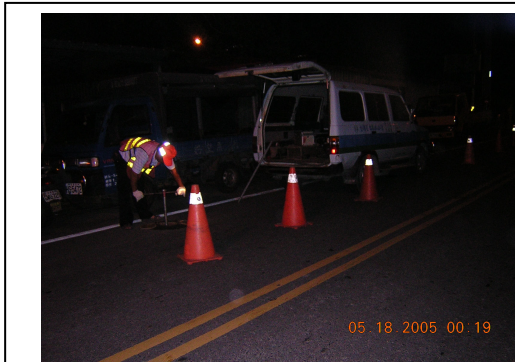
圖十：關閉隔離的制水閥

經於凌晨進行斷水工法，確認當已知需隔離之制水閥均已關閉（圖十）之後，開啟排水閥及救火栓仍有不斷的大量壓力源水（圖十一）由數處救火栓冒出，顯示有不明盲管進入小區內。在不關閉救火栓的狀況下，隨即進行管線聽音，冀望藉由管內流水音來測出分歧點的激流音，惟在限時復水期限及多位檢漏員努力之下，仍無明顯的分歧點，但已確認出可能的盲管區段。

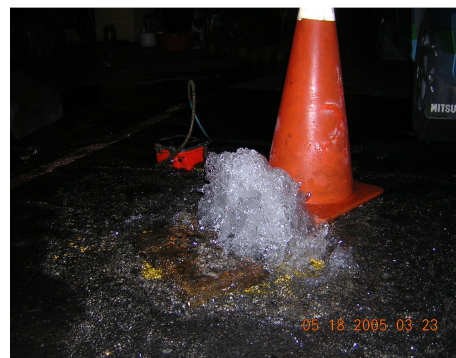
圖十一：大量壓力源水由救火栓冒出

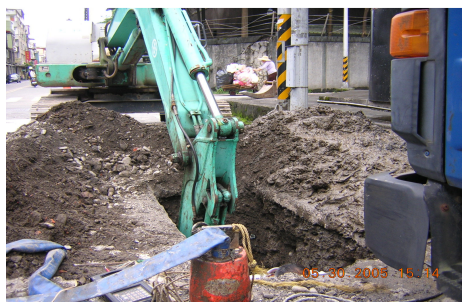
圖十二：分段開挖

針對可能的盲管區段進行分段開挖（圖十二）與計量（圖十三），計量設備採攜帶型的管夾式超音波流量計，經數次開挖計量終於找出分歧點（圖十四、十五）。

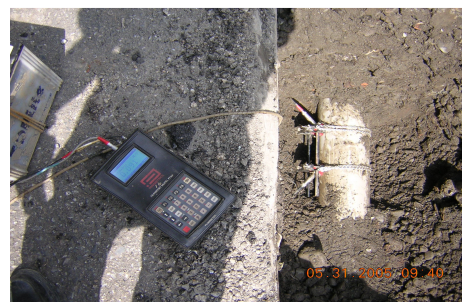
圖十三：分段計量

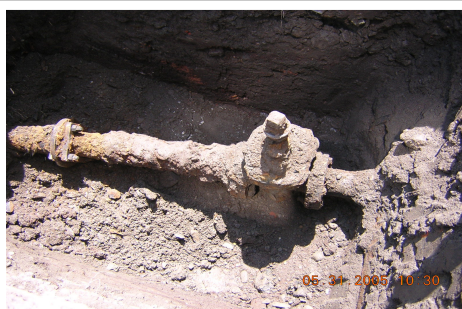
圖十四：覓出盲管之制水閥

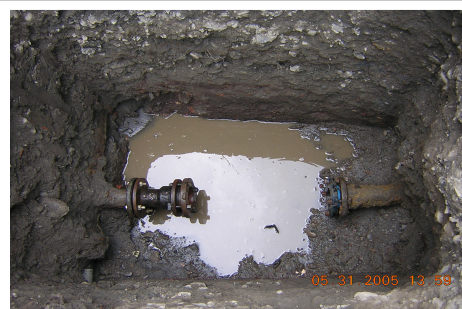
圖十五：兩端封閉隔離

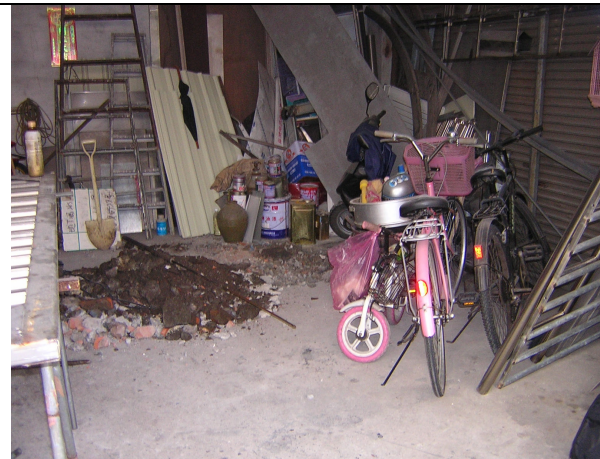
圖十六：位於屋內，搬移堆積的雜物後，漏水點開挖情形。

本案例之區段管線由數名檢漏員經日夜檢測後確認無漏水，惟由超音波計量之最小流量率顯示（約 50%）應有漏水，後經逐戶逐表原音聽音棒檢測，在吵雜的環境中檢出漏水遠音一處，後由檢漏員數日的細部會辦開挖（詳圖十六、十七），終於檢出漏水點，計量值比較詳表八。

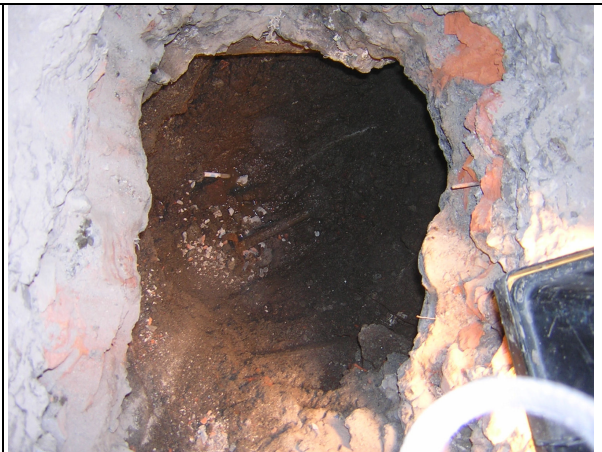
圖十七：在雙層水泥及磚瓦泥土之下，終於找出位於地面下 1.2M 深的接合管漏水。
