清水輸水幹線隧道段檢測及維修

臺北自來水事業處工程總隊

摘要

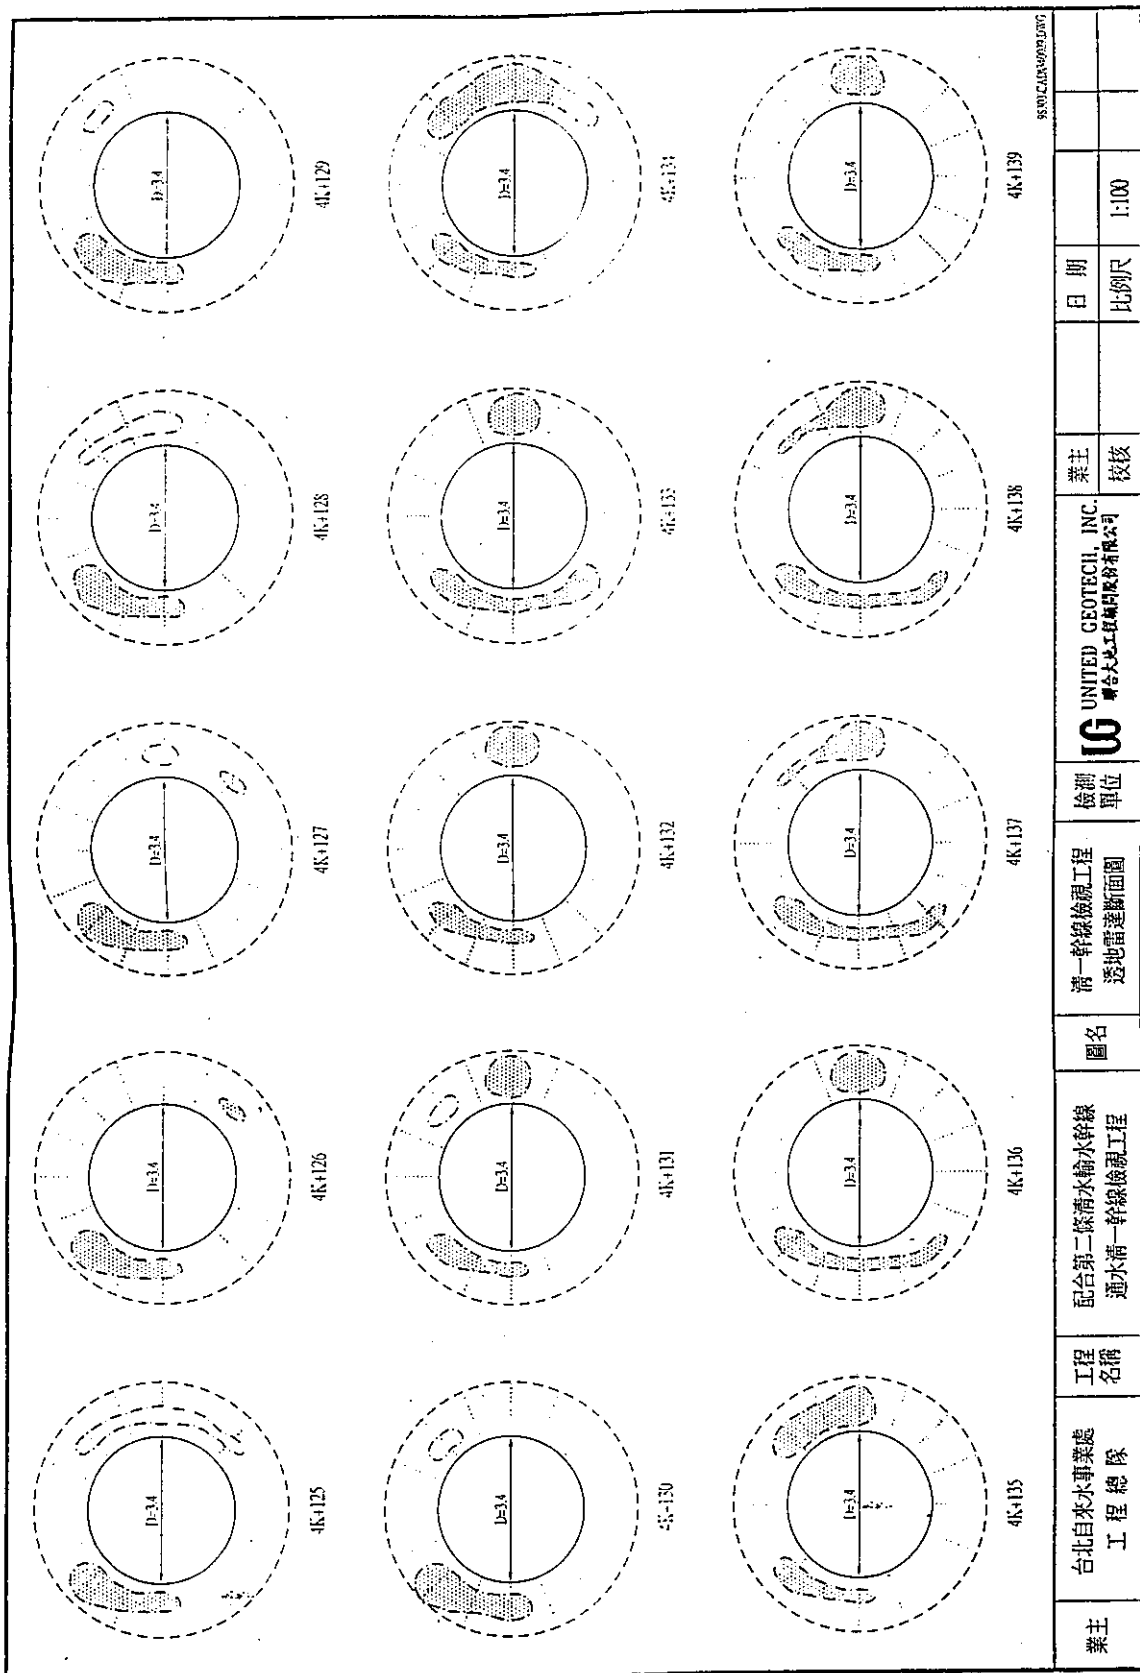
圖 2.3.3

對檢視所得的裂縫、滲水、白華施工縫、空洞、蜂窩、剝落等異常處，標示於縱斷面展開圖上（圖 2.3.2），展開圖以百分之一比例尺表示，另將探測結果沿測線方向每一公尺為單位繪制橫斷面圖（圖 2.3.3），並配合對損壞較嚴重可能影響結構體或會造成滲水湧水之區域，加以照相記錄，以方便往後資料查詢。。
