## 自來水會刊第 35 卷第 1 期目錄

### 本期專題 供水管網及漏損控制

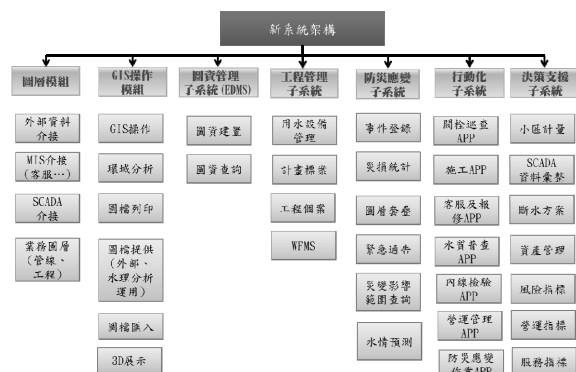
圖 11 新系統功能架構

經綜合各單位之意見，建議系統功能架構如圖 11，包含「圖層模組」、「GIS 操作模組」、「圖資管理子系統(EDMS)」、「工程管理子系統(PTMS & EIMS & CIMS)」、「防災應變子系統」、「行動化子系統」、「決策支援子系統」等。

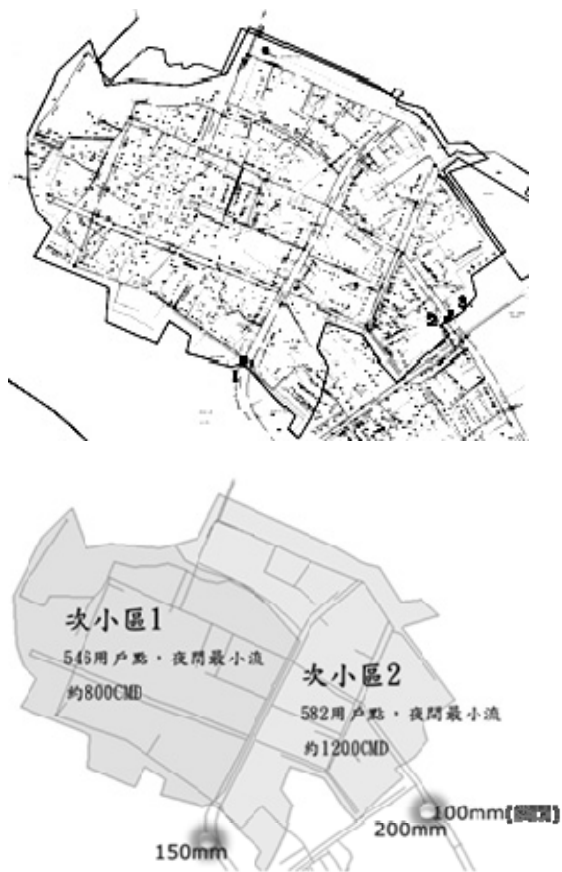
圖 4 旗津示範小區之次小區法檢漏作業

本次合作計畫丹麥團隊在旗津示範小區內進行 80 人時的主動檢漏作業，該團隊依據現有的管網資料初步將示範小區劃分為二個次小區（詳圖 4），丹麥技師與台水檢漏人員共同進行實地檢漏作業。丹麥團隊於檢漏過程中，發現許多在 GIS 系統所標示的閥栓因現場埋沒而無法使用，其中亦有部分閥栓異常致使無法正常起閉，造成檢漏人員不易縮小疑似破管或漏水區域。丹麥技師表示由於某些漏水案件不易找出漏水點，故對分段檢漏法之前期規劃作業是十分重要，分段檢漏法前期規劃的關鍵取決於是否能對

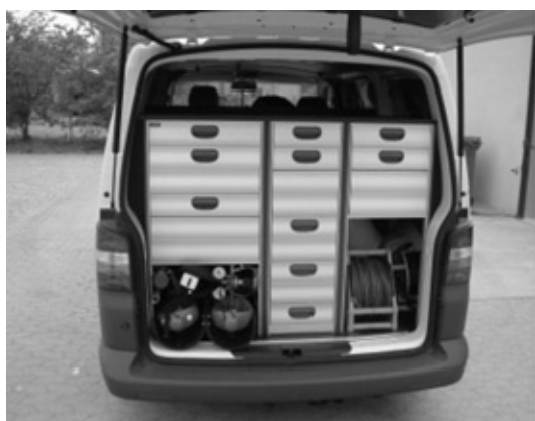
圖 5 丹麥檢漏裝備車裝載配件

裝備車大致裝載管線探測器、手持電子聽音棒、閥栓與閥盒探測器、測漏器、漏水相關儀、脈衝產生器、鋼瓶(內含示蹤氣體)、示蹤氣體探測器與探頭、鐵錘及不同規格的扳手等相關設備與配件。(詳圖 5、6)

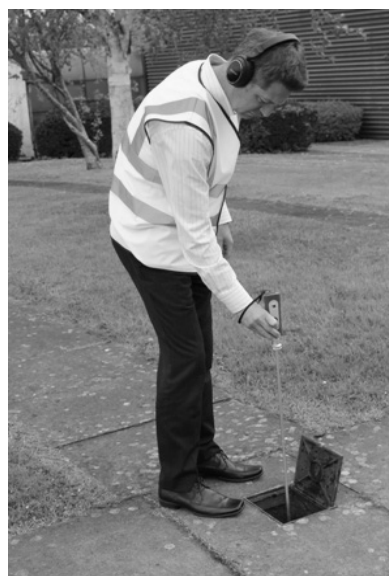
圖 8 手持電子聽音棒

聽音棒在檢漏作業中常見的檢測儀器，考量聽漏人員一天會有很多小時需要屈膝等不方便的姿勢進行聽音，丹麥檢漏人員所使用的聽音棒具備擴音功能並配有耳機

以優化工作環境(如圖 8)，避免因檢漏人員長時間作業導致精神不濟而誤判，亦可使聽漏作業更簡單有效，故手持電子聽音棒常作為初步檢漏作業之使用儀器。

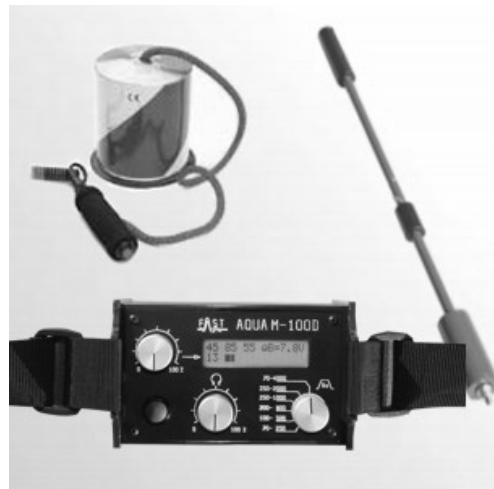
圖 9 丹麥檢漏設備-測漏器

測漏器(如圖 9)可以用於準確定位漏水點。一般情況下，丹麥檢漏人員不會將測漏器作為初步聽音檢漏的儀器，原因如下：

- 經測試在約  $4\text{kg/cm}^2$  的壓力下，漏水量必須達到 0.5 CMH，測漏器才能明顯反映漏水噪音。

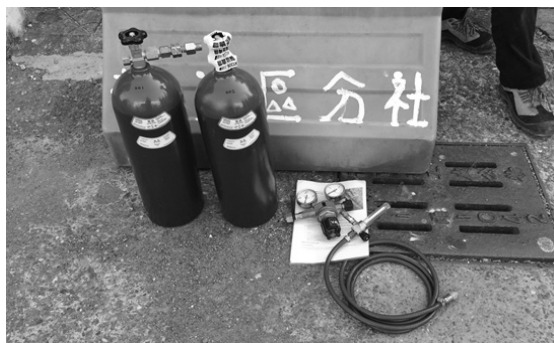
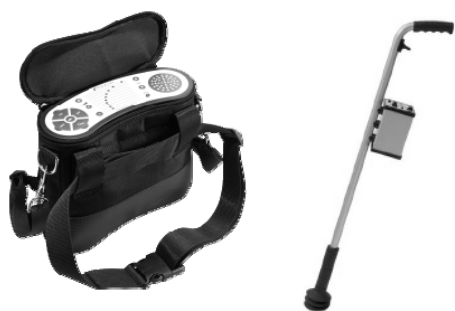
圖 11 丹麥檢漏設備-示蹤氣體測漏器

示蹤氣體係由氫氣與氮氣混合而成，常見比例為氫氣 10%：氮氣 90%，示蹤氣體中主要活躍成分是氫氣，由於氫氣具有最小氣體分子的特性，因此，示蹤氣體可以穿透各種地面結構，例如水泥、瀝青路面或其它類似的材質，故對管體內之示蹤氣體進行適當加壓，漏水點便可利用示蹤氣體測漏器而定位出來。在某些特定情況下，檢漏人員需要對路面進行鑽孔，使得示蹤氣體能夠擴散到路面之上。示蹤氣體測漏器應該成為自來水事業必備之檢測漏設備，且示蹤氣體檢漏法

相當合適應用於台灣，特別在不易探測漏水點的區域。示蹤氣體測漏器可以探測到 1 莫耳的氫氣量，即使路面表層為混凝土，示蹤氣體亦可滲透出來，故示蹤氣體檢漏法適用於任何管材。(如圖 11)

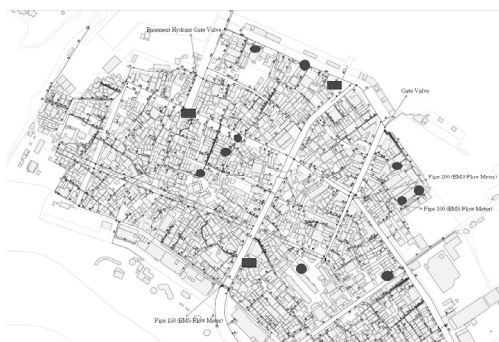
圖 13 主動檢漏成果(13 處漏水點)

丹麥團隊協助台水公司建置旗津區之水力模型，並進行 DMA 初步規劃，依據水力分析結果旗津區可被劃分為 5 個 DMA 小區。由於旗津區的漏水率較高，丹麥團隊在旗津區示範 DMA 小區內進行為期一周的實地檢漏與主動檢漏教育訓練(詳圖 12)。在檢漏作業期間，丹麥團隊與台水公司的員工共同找到了 13 處漏水點(詳圖 13)，並在此期間展示各種檢漏儀器的正確使用方法與示蹤氣體測漏法。丹麥團隊透過 DMA 示範小區內的流量計保守估算，經本次檢漏作業示範小區可以減少漏水損失約為 1,300 CMD。

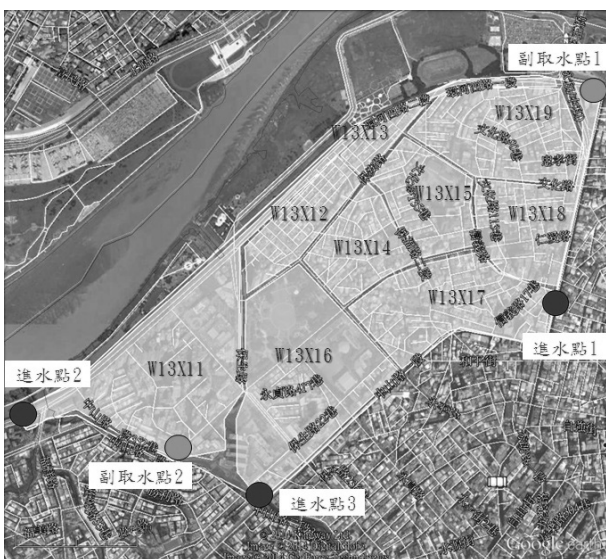
圖 7 永和二中區進水點位置

中區以輸水幹管作為供水來源，規劃三處進水點，進水點 1 位於永和區永和路 2 段 61 號，進水點 2 位於中和區環河西路與永和路口，進水點 3 位於中和區中山路 2 段 2 巷口（如圖 7）。同時考量緊急消防救災應變狀況，另規劃 2 個副取水點。經實際進行中區長時封閉，規劃進水點可滿足中區內壓力與用水需求，可見小區計量已達成漏水改善初步目標，管網體質已趨健全，協助中區可成功獨立封閉計量。

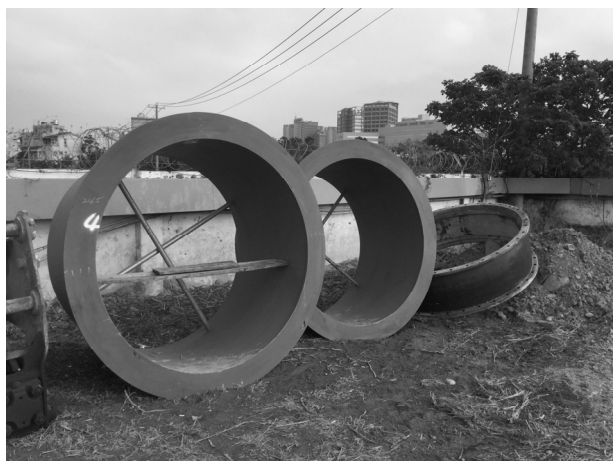
圖 2  $\phi 1750\text{mm}$  SP 特殊接頭 2 只

本次修漏施工因事先規畫以各方支援系統水量有效充分調配，使停水戶數大幅降至僅約 1 萬戶，另停水施工時間則因各項事前準備工作得宜，致縮短至 22 小時即完成修復恢復供水；且亦因事先公告宣傳停水事宜，使用戶均能及時備水儲用，有效穩定供應大新竹地區用水，故提供本次施工的前置、準備及過程分享，供各先進酌參應用。施工用料計有： $\phi 1800\text{mm}$  DIP8.5M、套管 2 組及特殊接頭 2 只(詳圖 2)，施工長度計 13M，並以 CLSM 回填及鋪設 5cmAC 復舊。
